SALVAGUARDIA DI VENEZIA E DELLA LAGUNA.
RISTRUTTURAZIONE DEI MOLI FORANEI

CAUSE DEL DEGRADO

INTERVENTI DI RISTRUTTURAZIONE

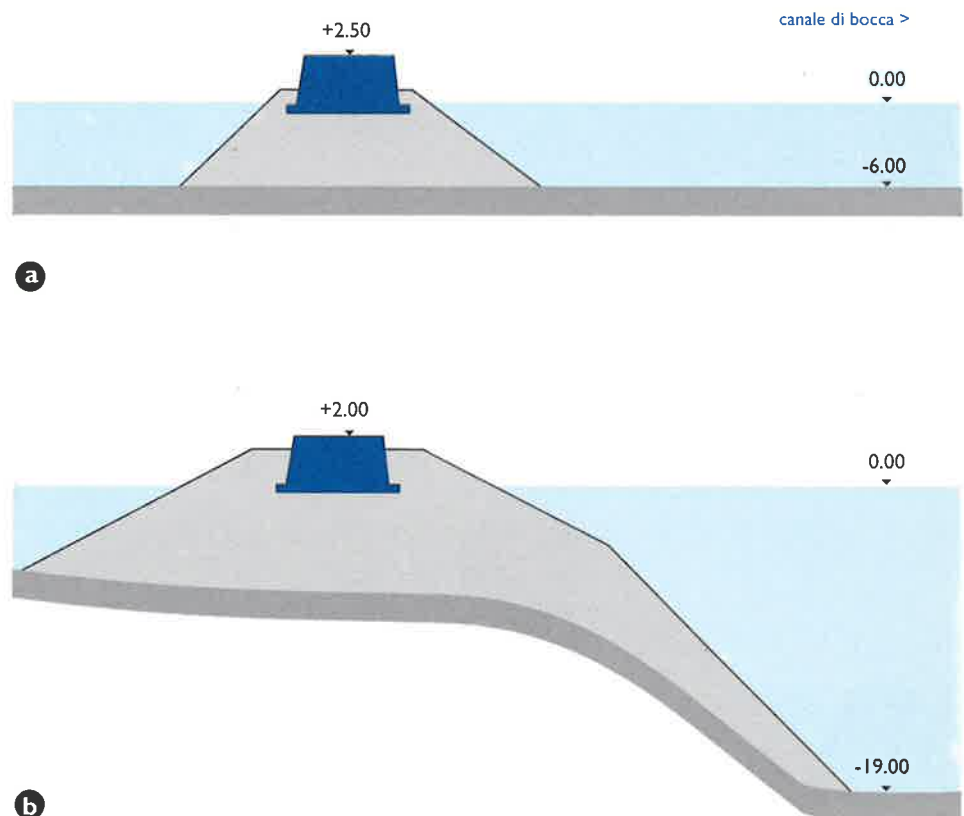
Come ricordato alle pagine 11-13 di questo numero dei quaderni, i moli furono realizzati tra il 1840 e il 1934 in modo da approfondire i canali di bocca (in virtù dell'aumento della velocità della corrente) così da adeguarli alla stazza sempre maggiore delle navi moderne. Gli effetti delle nuove opere risultarono coerenti con le ipotesi di progetto e in grado di soddisfare le esigenze della navigazione: il transito attraverso le bocche divenne regolare e sicuro. Tuttavia i moli, per assecondare il processo di approfondimento dei fondali, hanno subito continui assestamenti anche di notevole entità. Basti pensare che, nel caso più significativo, quello di Malamocco, all'epoca della costruzione dei moli i fondali del canale erano a -6 m rispetto al livello medio del mare. Oggi la loro profondità raggiunge -15 m, ma si sono determinate anche profondità maggiori, e in alcuni punti il particolare campo di correnti che si è creato ha formato autentiche fosse (fig. 1).

Fig. 1. Molo nord di Malamocco.
Le sezioni rappresentano
la condizione del fondale a moli
appena costruiti (a) e oggi (b)

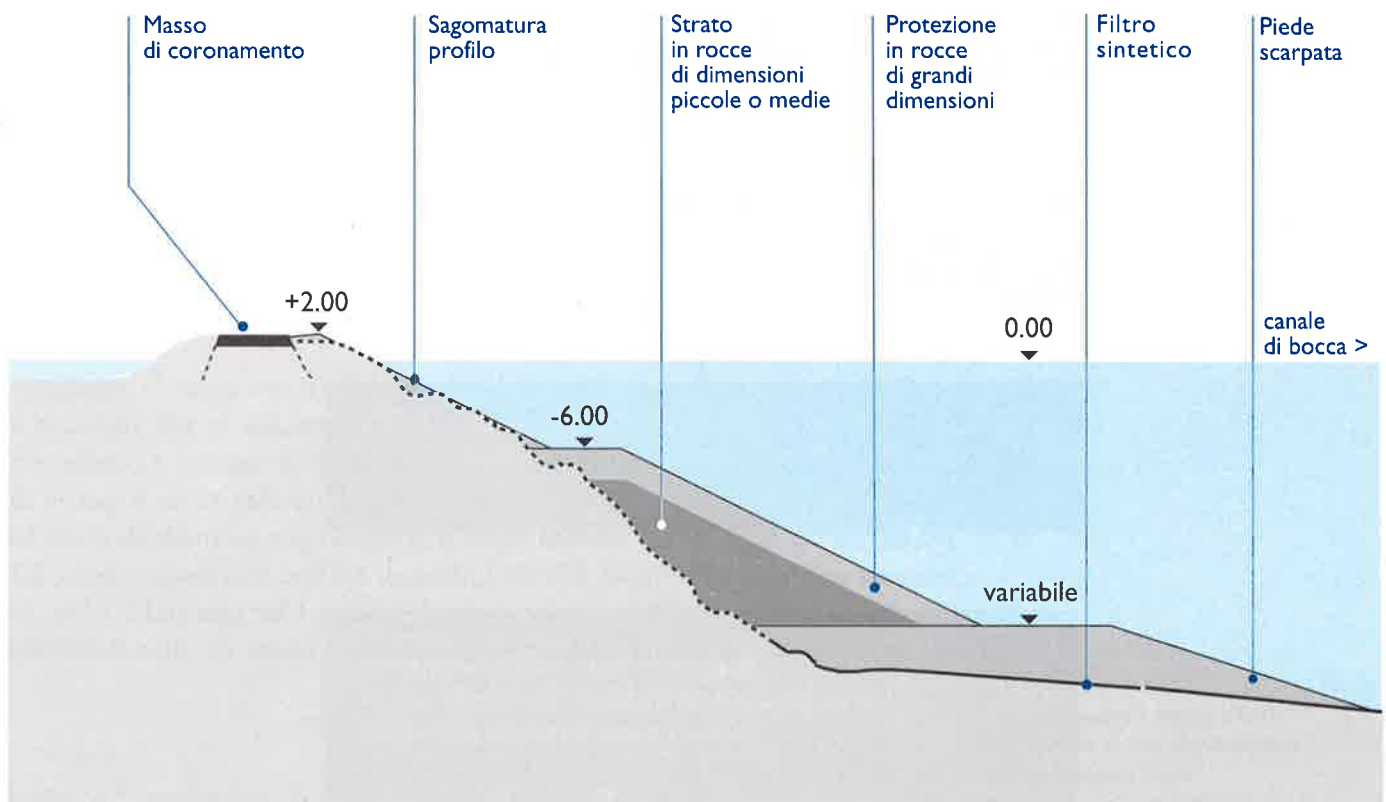
Ciò ha reso i moli maggiormente vulnerabili anche nei confronti del moto ondoso. A questo proposito va considerato, oltretutto, che le opere, nella loro configurazione originaria, erano in grado di tollerare al massimo onde di poco superiori a 2,5 m. Nell'attuale progetto di ristrutturazione (fig. 2), i moli vengono dimensionati per onde di 3,5 m con periodo di ritorno di cinquant'anni.

Fig. 2. Molo nord di Malamocco, soluzione di progetto. Sezione tipo

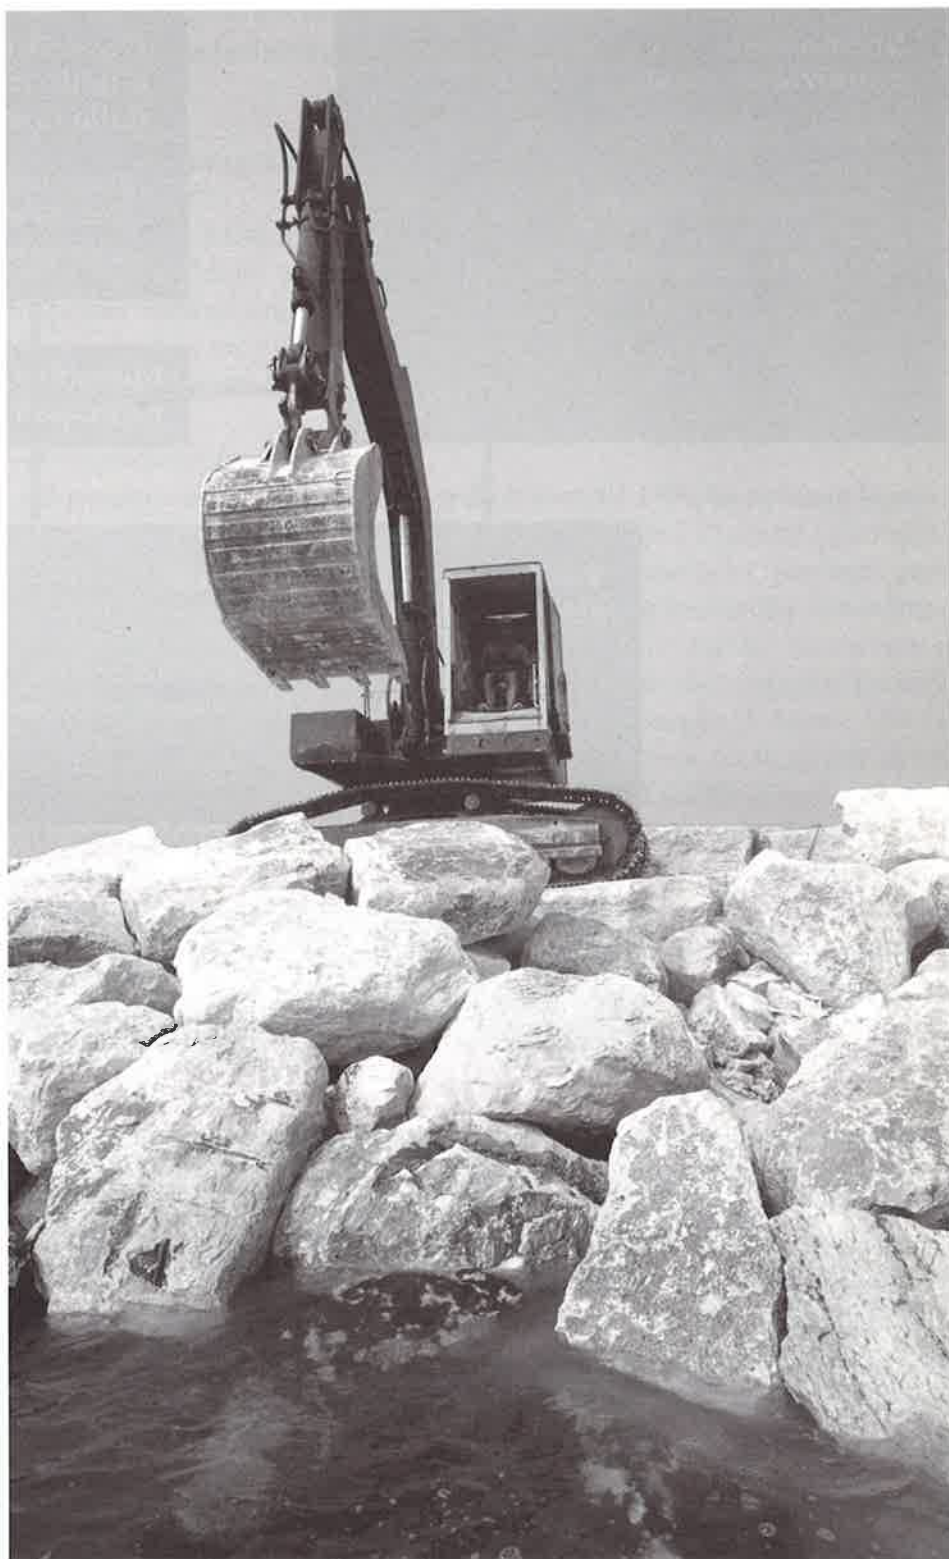
Fig. 3. Lavori di rinforzo della mantellata mediante la collocazione di nuovi blocchi di roccia

consiste nel rinforzo e nella riprofilatura della scogliera esistente (fig. 3, nella pagina precedente) con massi naturali e con tetrapodi (blocchi in calcestruzzo, a quattro corni, che, posti in opera si incastrano tra loro fornendo un'ottima resistenza meccanica alla forza delle onde); la seconda nel rifacimento dei tratti danneggiati del masso di coronamento; la terza, necessaria per contrastare l'asportazione dei sedimenti fini dai terreni di fondazione, prevede la protezione del fondale mediante la creazione di uno strato intermedio, al piede della scogliera, con pietrame e rocce naturali di dimensioni adeguate, generalmente collocati su un filtro costituito da teli di geotessile.

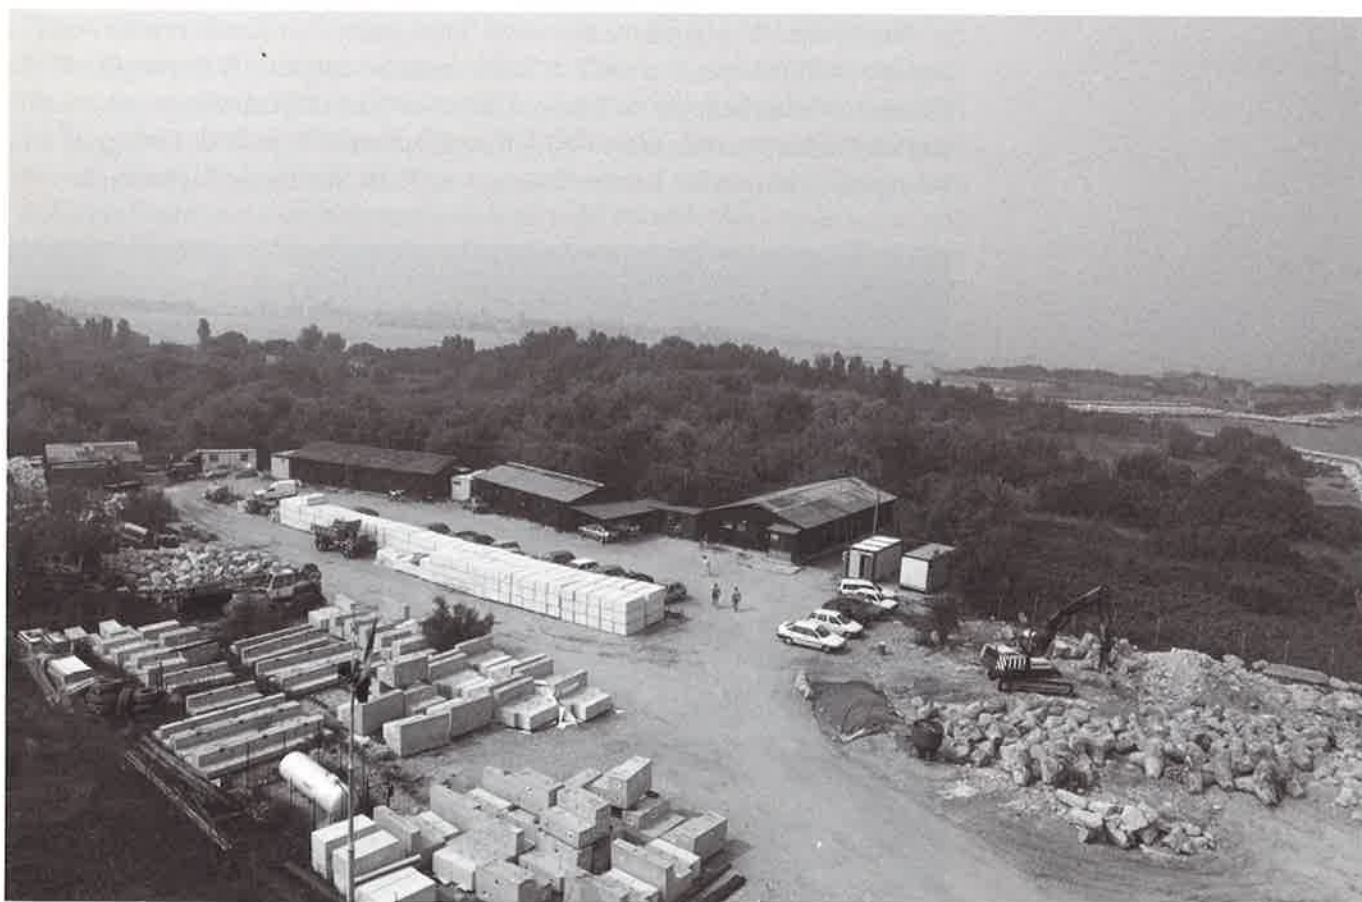
Fig. 4. Ristrutturazione dei molli nord e sud di Chioggia. Area di cantiere

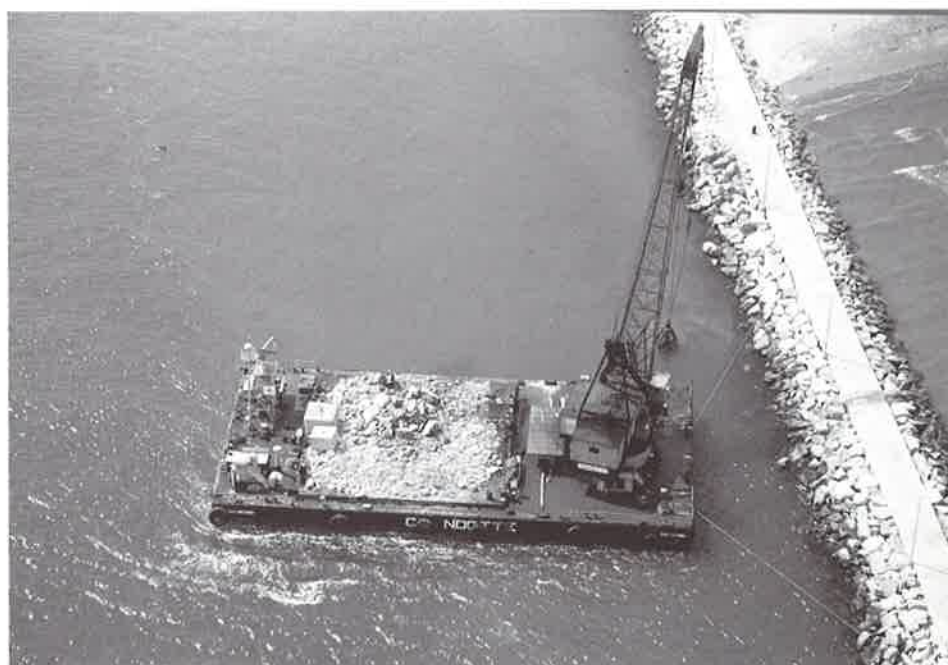
*Fig. 5. Molo nord
di Malamocco.
Lavori di rinforzo lato canale*
