Chioggia restauro conservativo e consolidamento del ponte di Vigo*

Obiettivo generale

Contrastare il degrado strutturale del ponte e rinforzarne la struttura

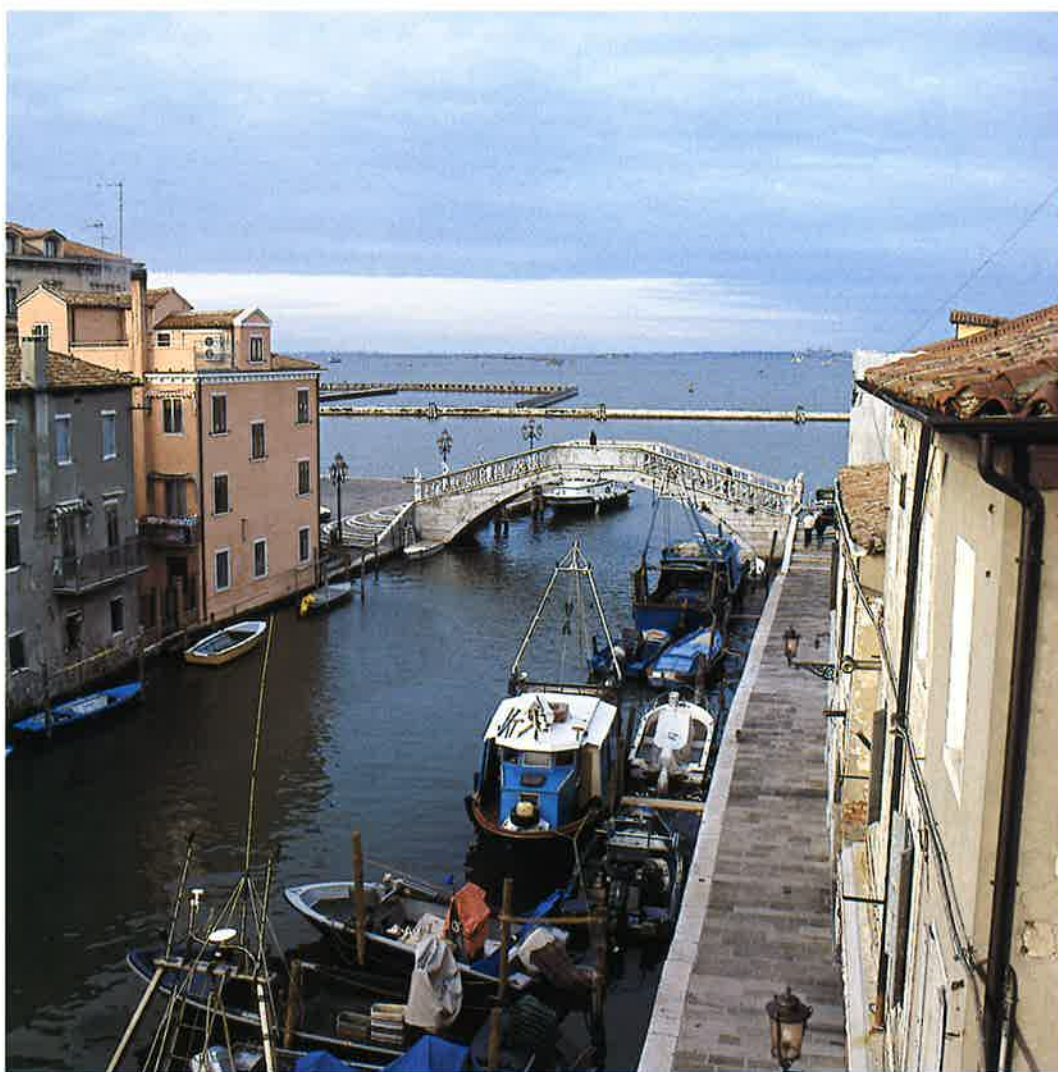
Il ponte di Vigo visto dal canal Vena. Gli interventi si sono resi necessari, a più di cinquant'anni dall'ultimo restauro, per la presenza di gravi segni di degrado strutturale e di deterioramento dei materiali. L'arcata, le spalle, la pavimentazione, i parapetti, gli elementi decorativi e le murature presentano, a seconda dei casi, cedimenti, lesioni, fessurazioni e dissesti

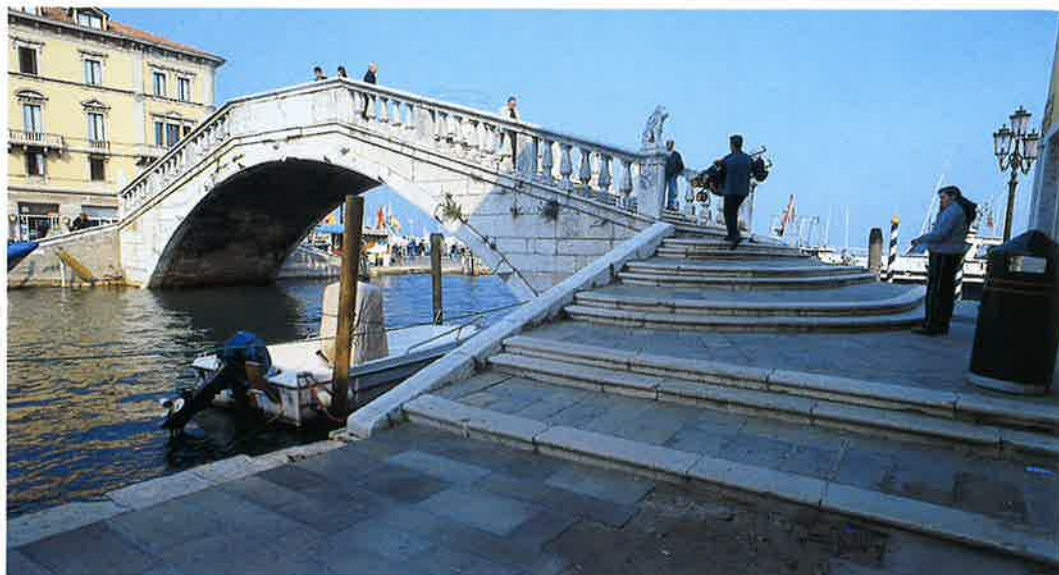
tipologie di degrado:
intonaco di cemento con ampie scrostature e fessurazioni.
tipologie d'intervento:
demolizione di intonaco di cemento, pulitura delle murature in laterizio ed interventi di cuci-scuci nelle zone più deteriorate, formazione di nuovo intonaco con granulato di mattone a calce spenta e finitura in polvere di marmo.

tipologie di degrado:
statue in pietra d'Istria con mancanza di materiale e presenza di elementi di degrado.
tipologie d'intervento:
consolidamento delle statue, preconsolidamento delle parti lapidee decoese o disgregate mediante microiniezioni sia in superficie che in profondità, incollaggio di parti distaccate e completa pulitura con acqua atomizzata

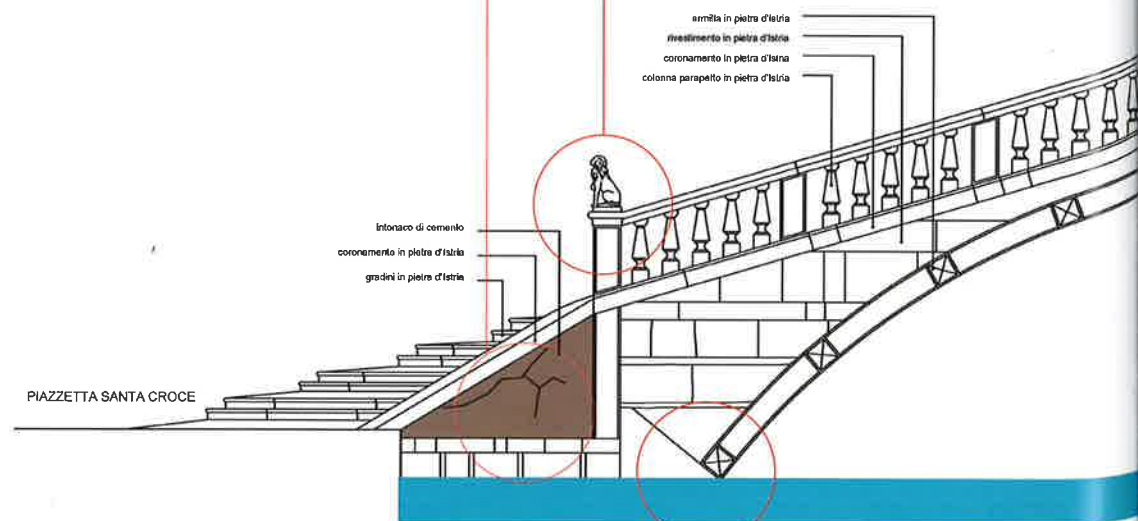
tipologie di degrado:
presenza di incrostazioni, alghe, muschi e microrganismi
tipologie d'intervento:
applicazione di impacchi di amuchina diluita in soluzioni idonee su superfici lapidee allo scopo di eliminare alghe, muschi ed eventuali microrganismi e pulitura delle superfici lapidee con acqua atomizzata a bassissima pressione e dove necessario con impacchi di carta con carbonato d'ammonio e nelle situazioni più resistenti mediante microsabbatura a bassissima pressione.

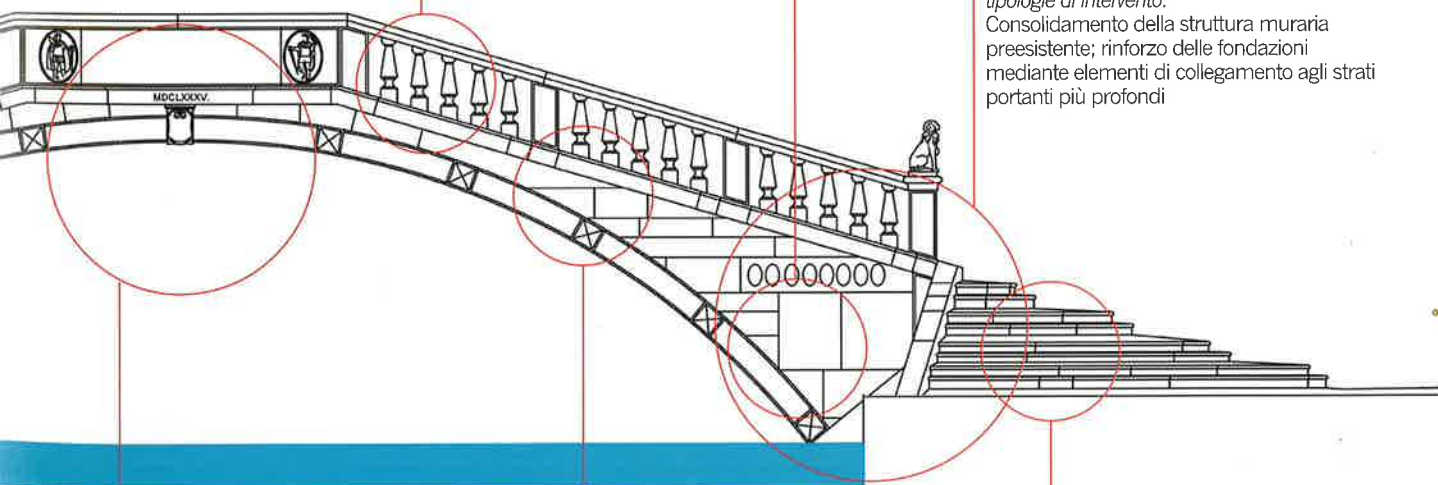
tipologie di degrado:
Volta con fessurazioni profonde lungo lo sviluppo dell'arco e microfessurazioni trasversali, degrado delle malte, perdita di mattoni, distribuzione anomala delle tensioni

tipologie di intervento:
Risanamento della muratura con suturazione delle fessurazioni; ripristino delle malte e dei mattoni mancanti; sostituzione dei mattoni degradati; ripristino o eventuale sostituzione della soletta esistente, dopo la verifica delle sue condizioni
