Progetto Mo.S.E

Prove aggiuntive di verifica sull'elemento maschio della cerniera

Relazione a cura dell'esperto metallurgico del MAV

Padova, 12 dicembre 2014

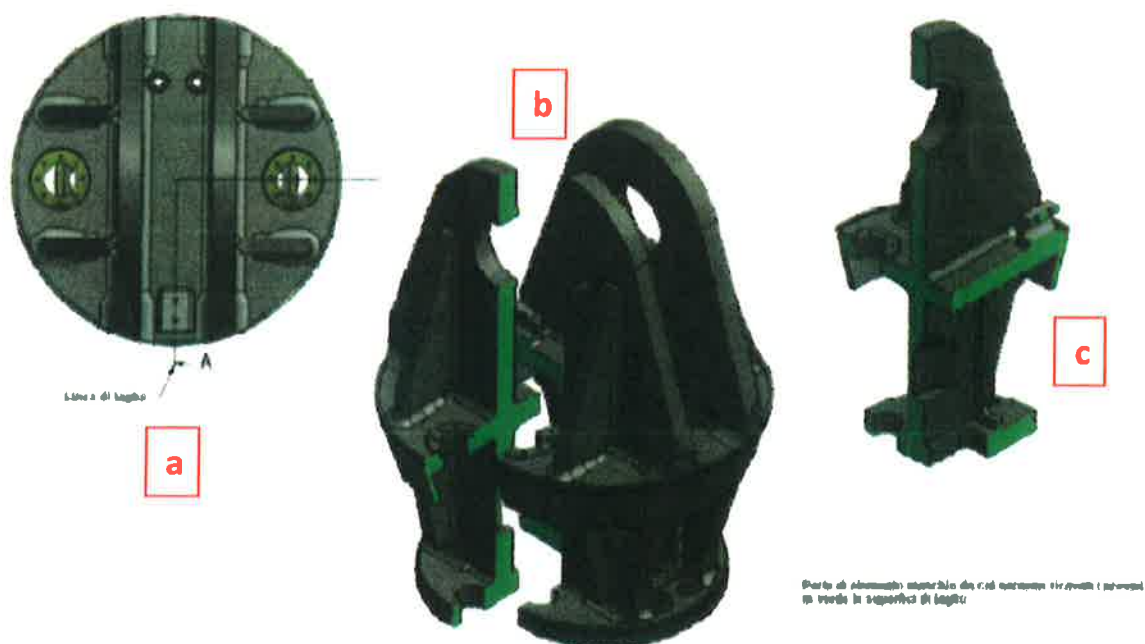
Fig. 1 – Rappresentazione delle sezioni di taglio del maschio

Ciò ha consentito di individuare una porzione di manufatto che comprendesse le zone più sollecitate e, quindi, l'asportazione di un intero quarto di elemento maschio, come da figura 1(a, b, c); in quest'ultima le sezioni di taglio sono rappresentate in colore verde.

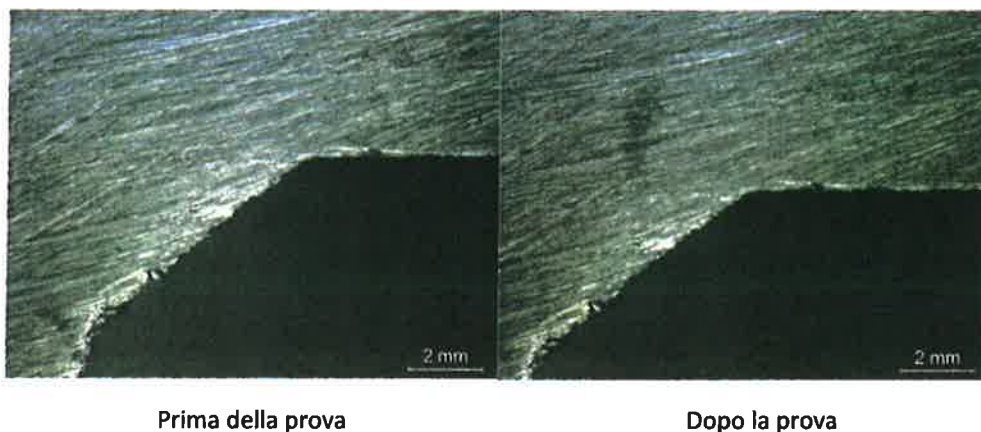
Fig. 4 – Immagine macro dello stesso punto del provino A-Esterno 2-1 prima e dopo la prova di fatica

- non sono stati riscontrati evidenti segni di danneggiamento a fatica al piede del cordone di saldatura dei 6 campioni **prima** di sottoporli alla prova, limitatamente alle possibilità di rilievo del danneggiamento con foto macro 10X e 20X; lo stesso dicasi per l'indagine effettuata **dopo** le prove a fatica (nella Fig. 4 sono riportate le immagini macro riprese nello stesso punto della provetta *A-Esterno 2-1* a titolo d'esempio "una per tutte");
- nessuno dei sei campioni – di cui tre prelevati da una zona soggetta ad elevata sollecitazione nelle precedenti prove a fatica svolte presso la FIP Industriale e tre prelevati da una zona poco sollecitata – sottoposto a prova di fatica ha manifestato segni di cedimento durante o alla fine del test; infatti, la concentrazione delle tensioni che si manifesta nei punti di raccordo è modesta (qualche MPa) e, dunque, largamente accettabile.

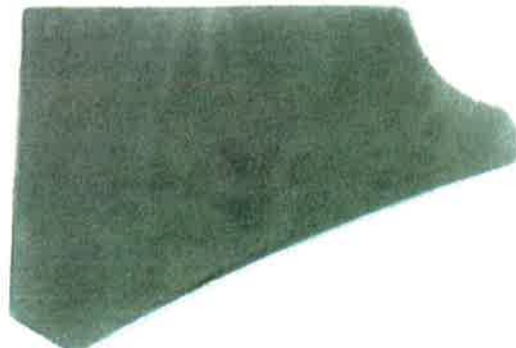
Fig. A2 – Immagine macrografica della sella

La macrografia, riportata in Fig. A2, non evidenzia anomalie di alcun tipo, segno dell'inalterabilità macrostrutturale dell'acciaio dopo tutti i test, controlli e collaudi subiti.

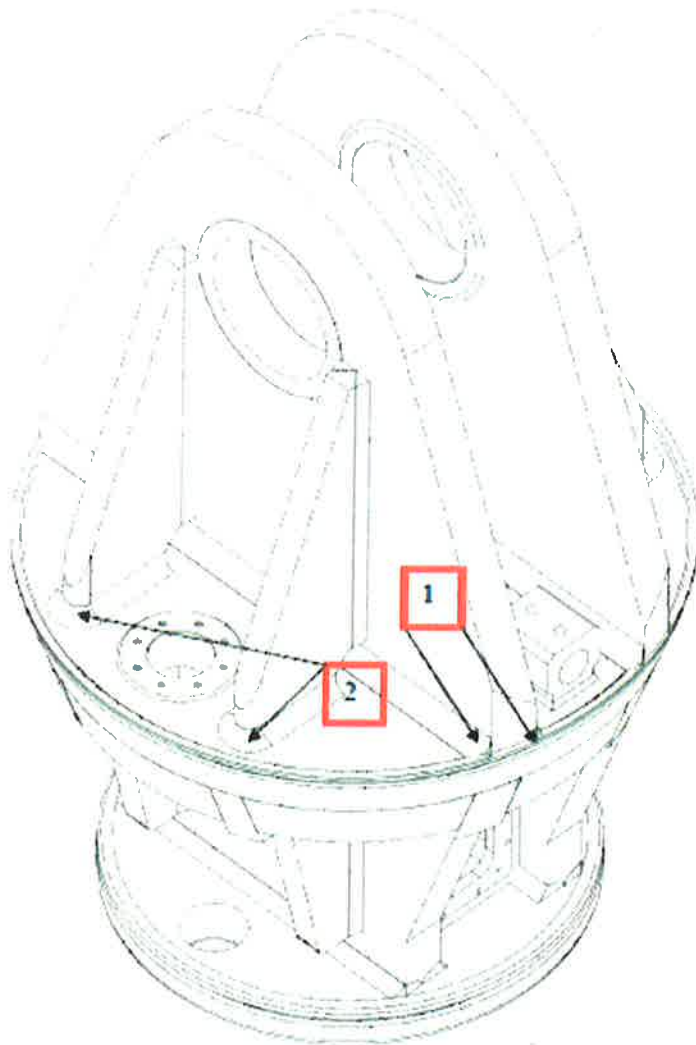
Per quanto riguarda l'elemento maschio, le saldature più sollecitate sono ubicate sul bordo del disco, in corrispondenza dell'innesto del disco superiore sui piatti verticali (saldatura tipo 1) e alla base delle costole trasversali (saldature tipo 2).

Per l'elemento maschio di Treporti si hanno i seguenti stati di sforzo ultimi (sforzi equivalenti di von Mises):

$\sigma_1 \sim 200$ MPa; $\sigma_2 \sim 200-250$ MPa

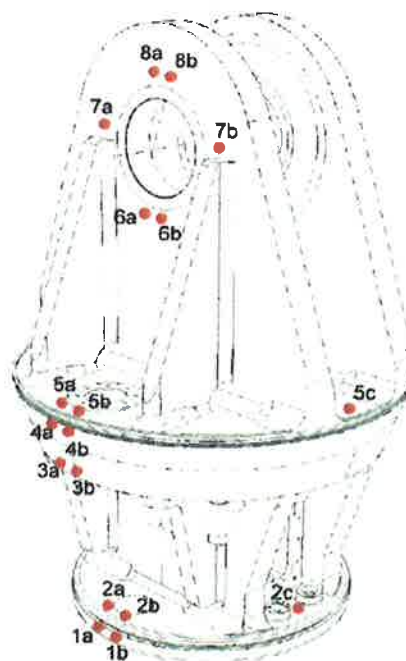
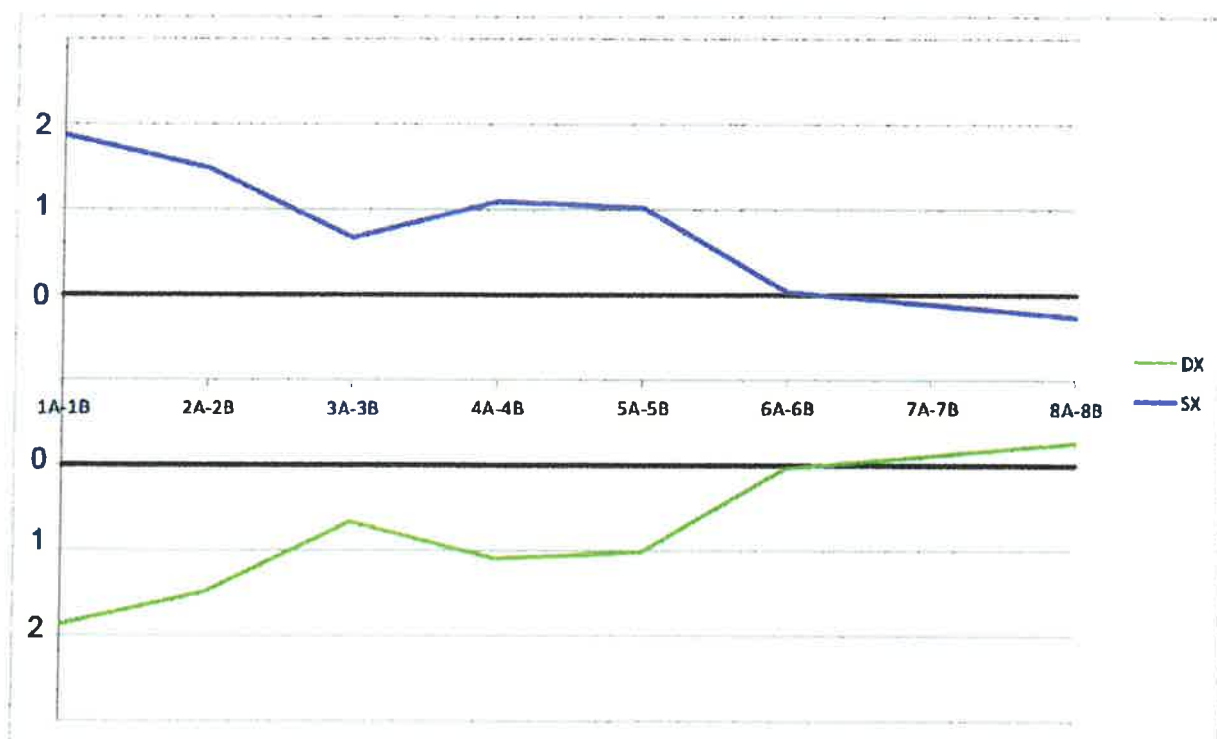
Tabella 9 – Variazione distanza reciproca sfere

Nell'**Allegato B** si riportano i risultati riassuntivi di tali misure, che si prestano ai seguenti commenti:

- 1) per effetto del sezionamento longitudinale l'elemento maschio si è deformato, allargandosi nella zona inferiore e restringendosi nella zona superiore;
- 2) l'allargamento si è verificato nella superficie conica superiore di contatto tra l'elemento maschio e l'elemento femmina, ed è risultato, in termini adimensionali, dell'ordine di 0,0004;
- 3) tale divaricamento lascia presupporre, secondo l'ing. COLATO della FIP Industriale, la presenza di tensioni residue dell'ordine degli 80 MPa.

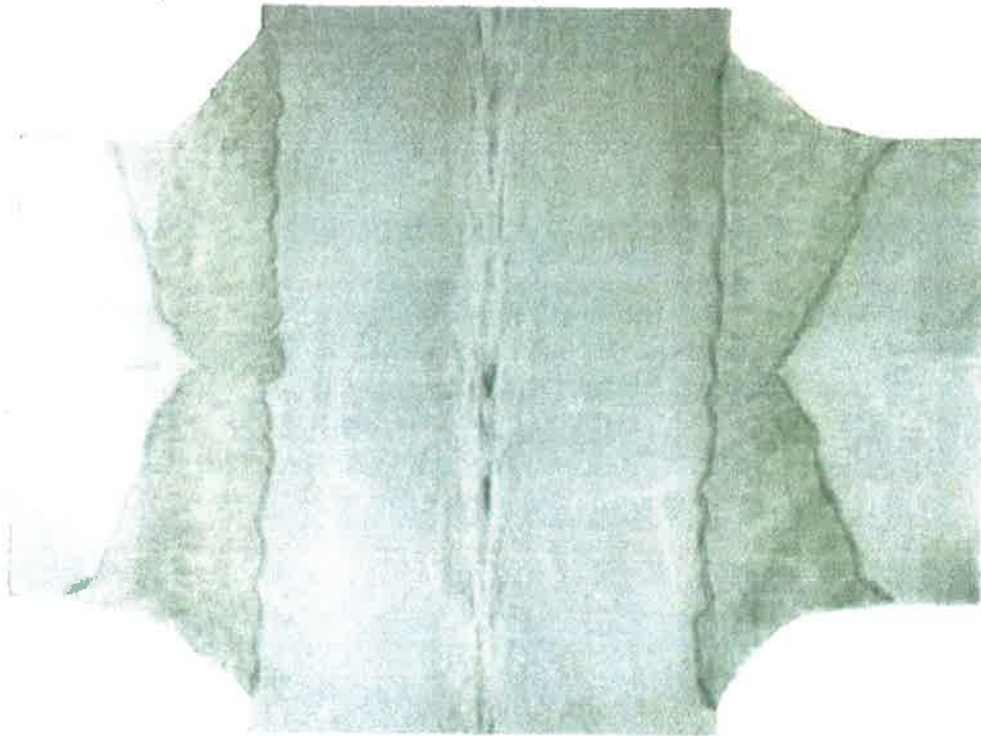
**Foto
1**

Dai risultati ottenuti, evidenziati dalle macrografie riportate in **Allegato C** e tratti dal documento RPR N°131490-1- rilasciato dal CTR, non si sono riscontrate anomalie di alcun tipo. Si può anzi osservare l'ottima penetrazione di tutti i cordoni di saldatura, a di-

Giunto a croce

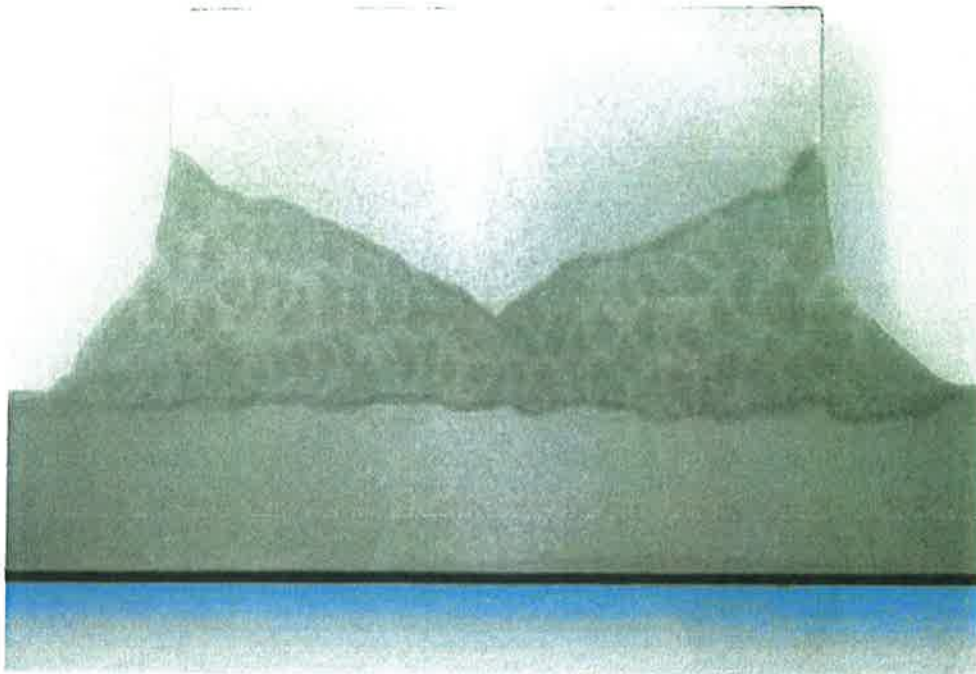
**Foto
2**

Piede di saldatura

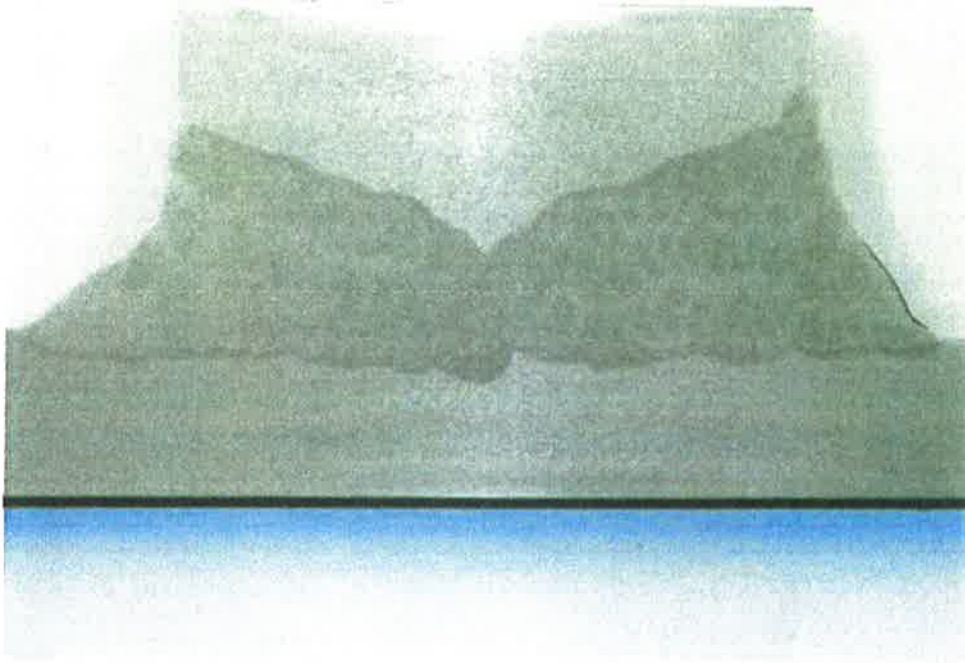
**Foto
3**

Piede di saldatura

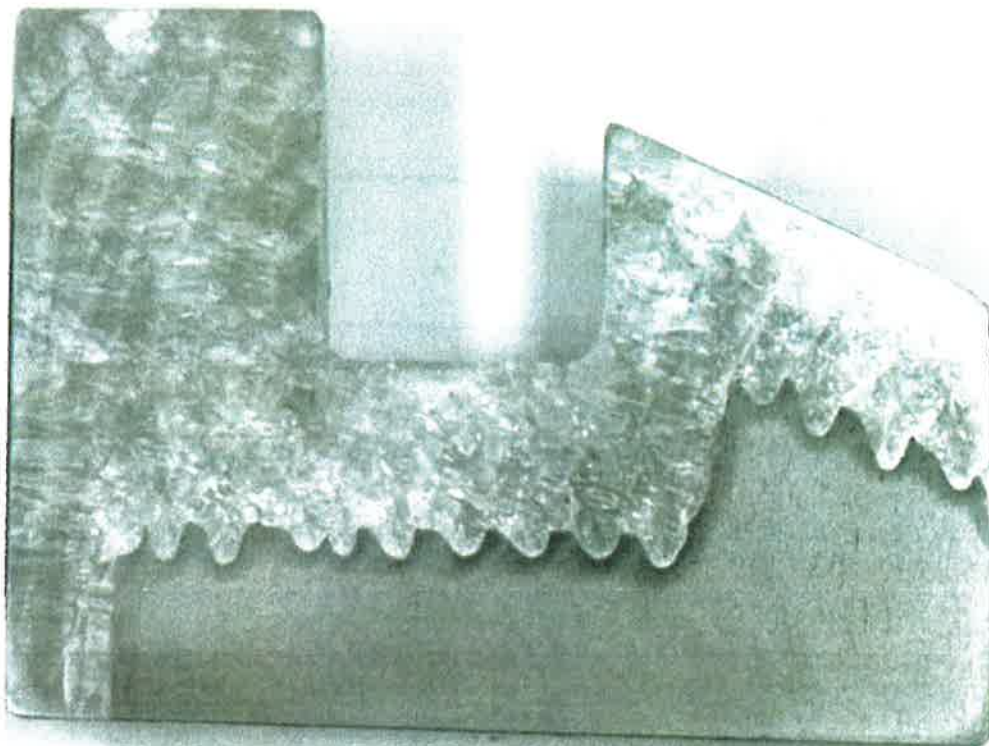
**Foto
4**

Le prove di macrodurezza relative all'imbruttatura, anch'esse riportate nel documento RPN N°131490-1, non denunciano anomalie di sorta.

Sezione d'imbrattatura
