**Isola di San Lazzaro degli Armeni.  
Interventi di recupero morfologico e di riqualificazione ambientale**

**Localizzazione e tipologie di intervento**

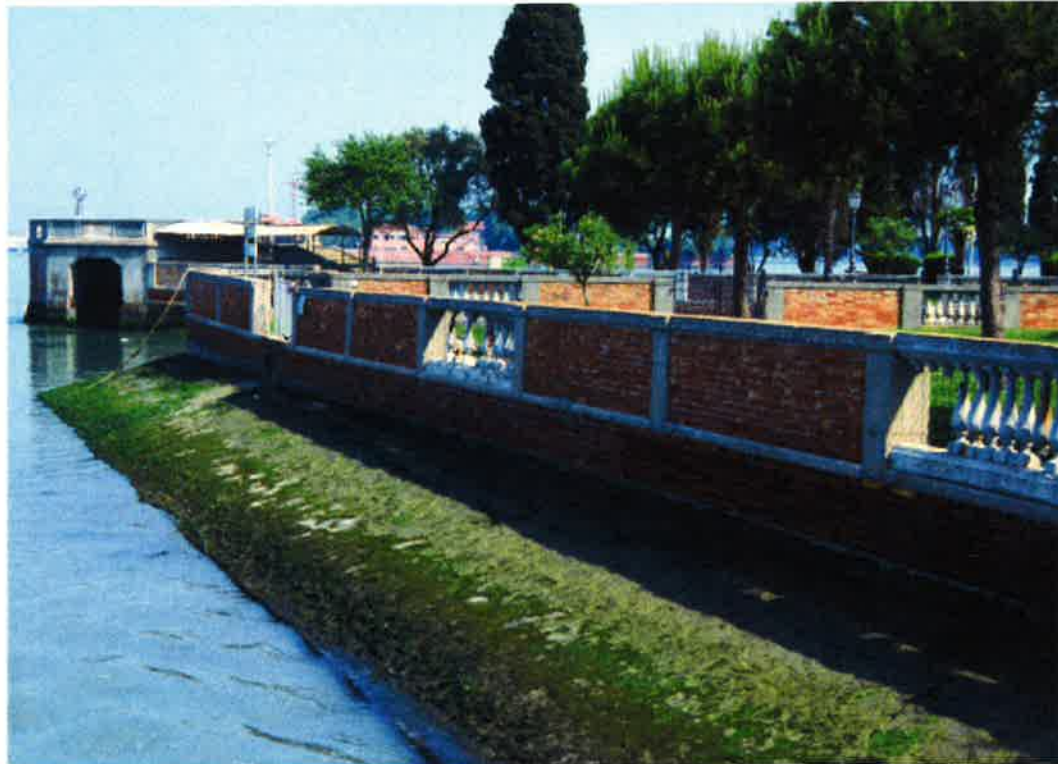
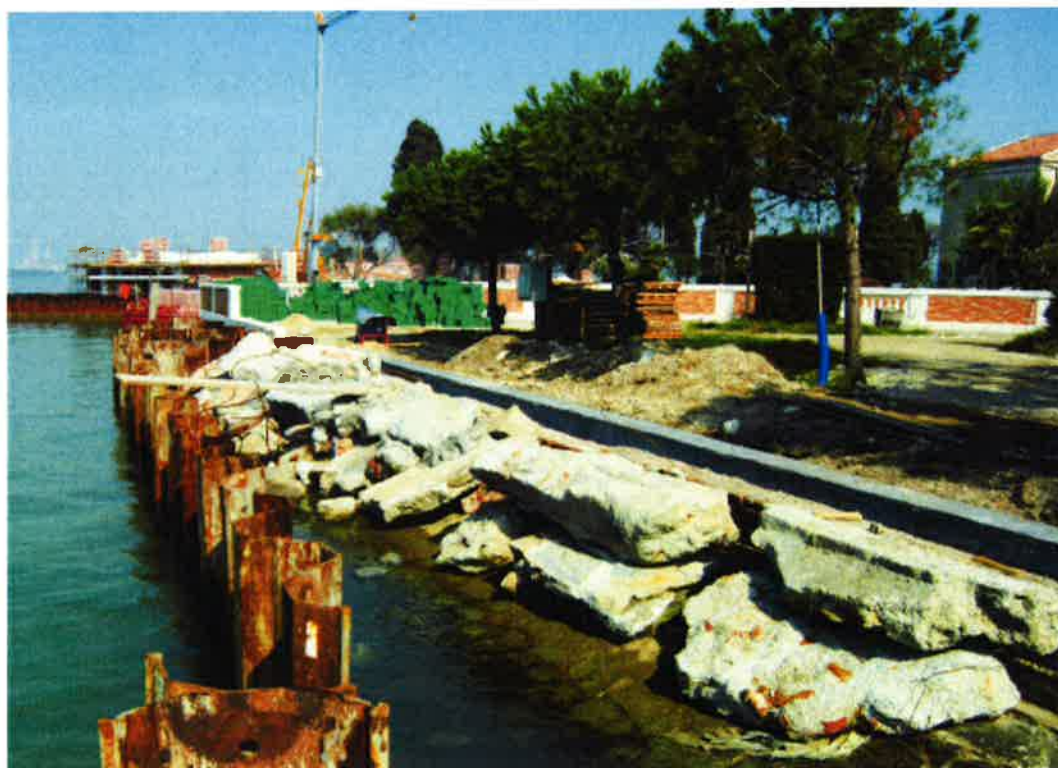
Un tratto della sponda sud-ovest prima degli interventi e durante i lavori. Nella foto a lato sono evidenti i danni e i dissesti prodotti, a lungo andare, dall'azione della marea e del moto ondoso

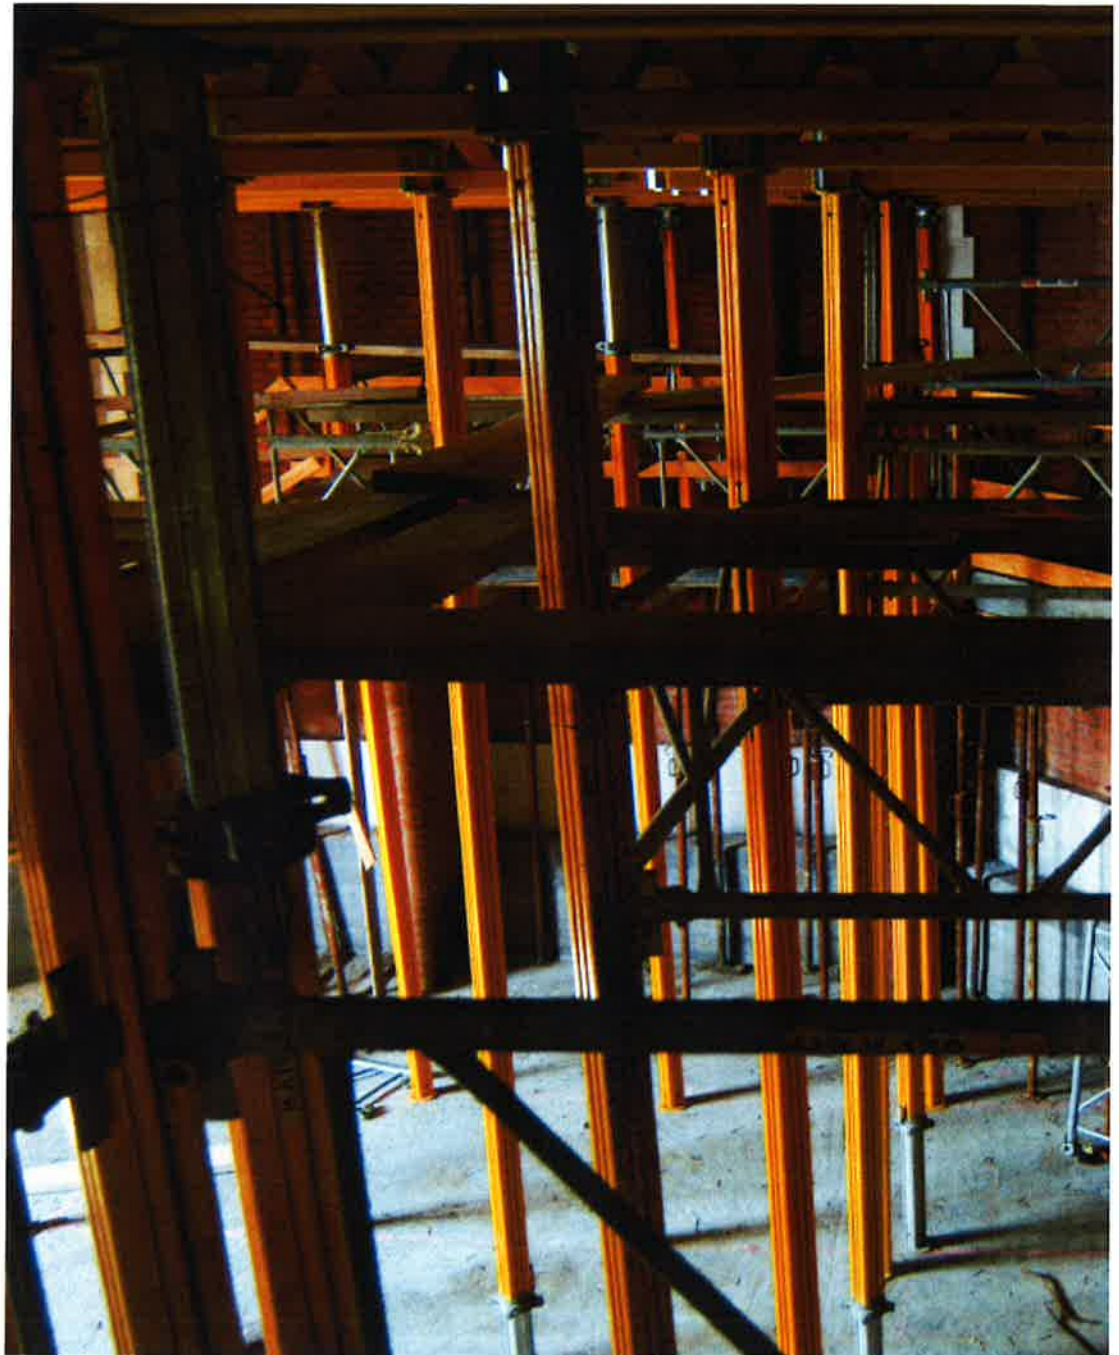
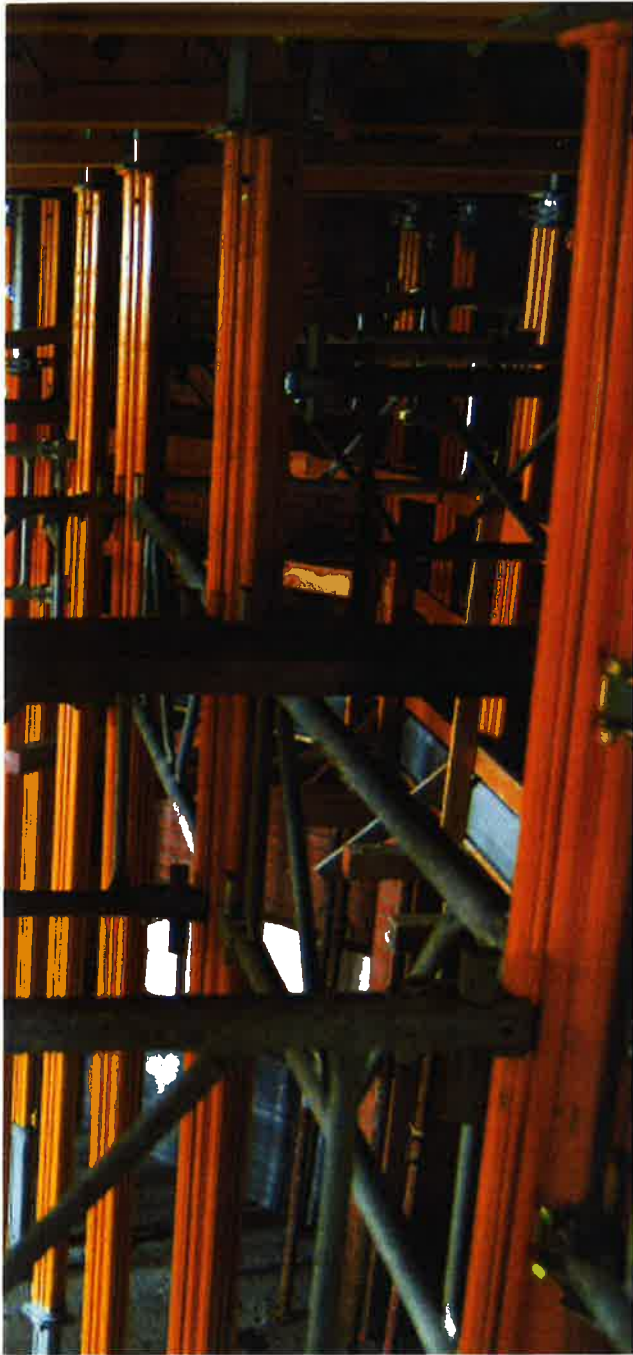
Una fase degli interventi e la cavana a lavori ultimati. La nuova struttura mantiene la stessa forma di quella precedente, conservandone la tipica pianta ottagonale, ma ha un'altezza più elevata per consentirne l'utilizzo anche in caso di alta marea. È stata mantenuta anche l'originaria funzione del tetto, configurato come una terrazza panoramica sulla laguna, con parapetto che alterna mattoni a balaustre in pilastrini. Una scalinata con gradini in pietra collega la terrazza all'isola

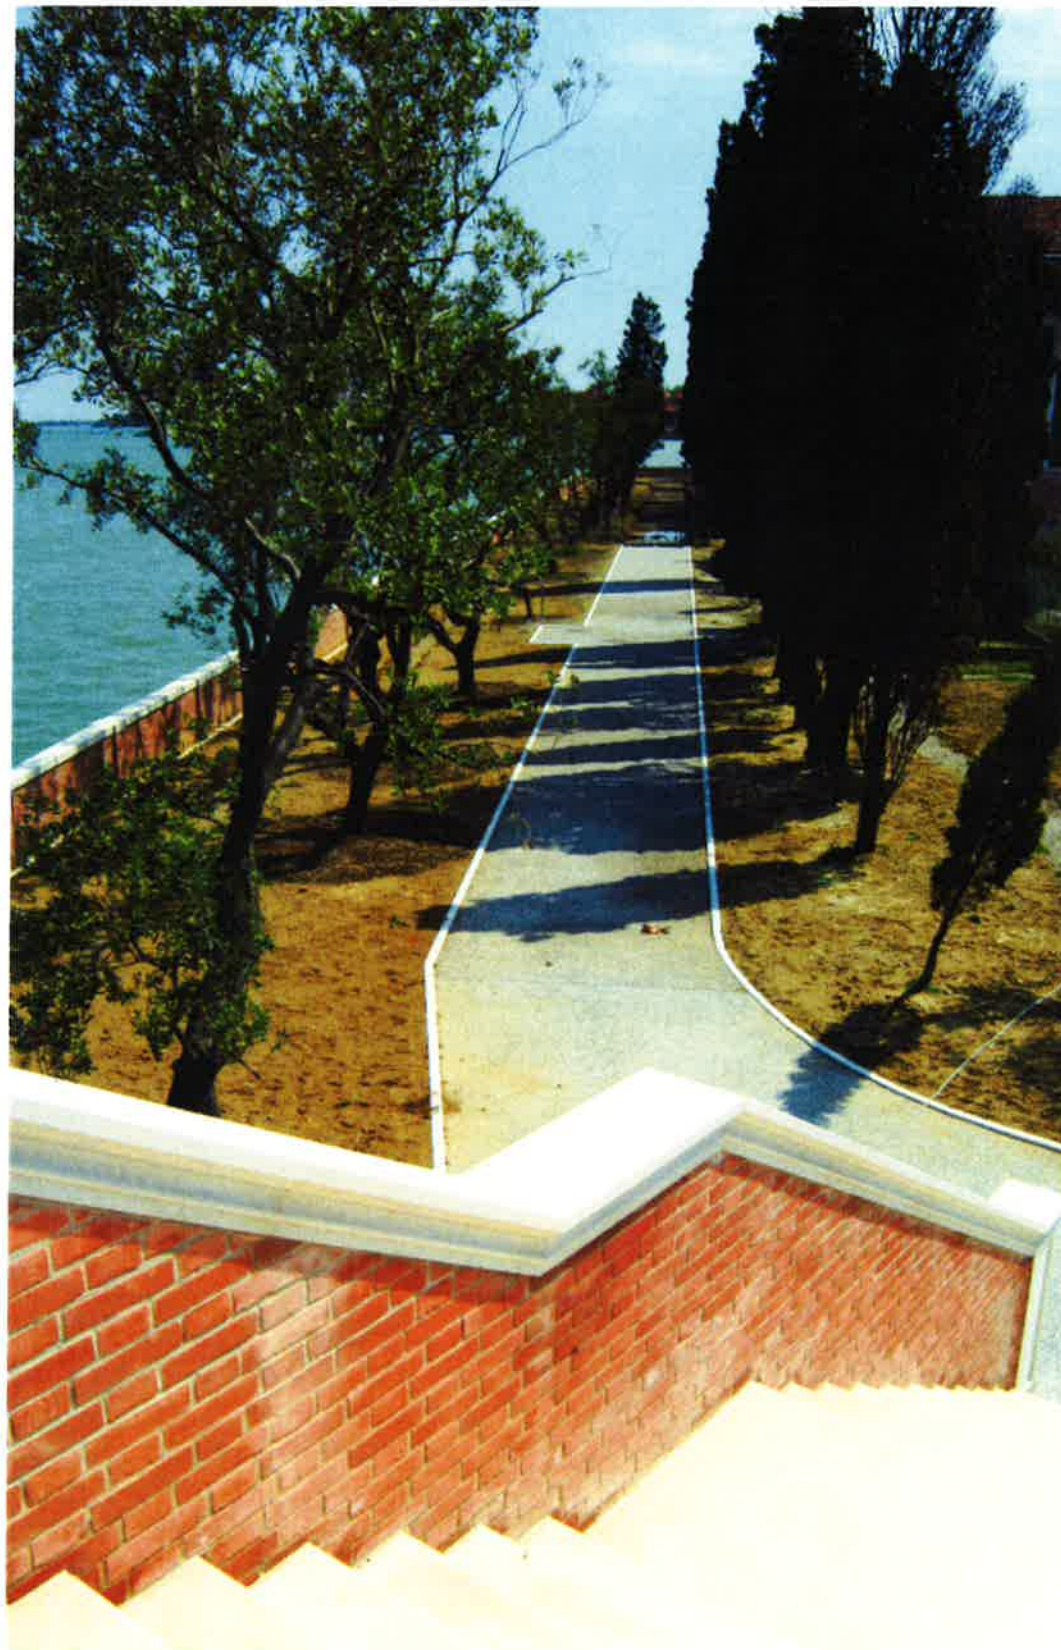
La sponda nord-ovest dopo gli interventi. Qui come nel resto dell'isola i lavori sono sempre proceduti in modo da preservare la vegetazione caratteristica dell'isola e, in particolare, i caratteristici filari di ulivi

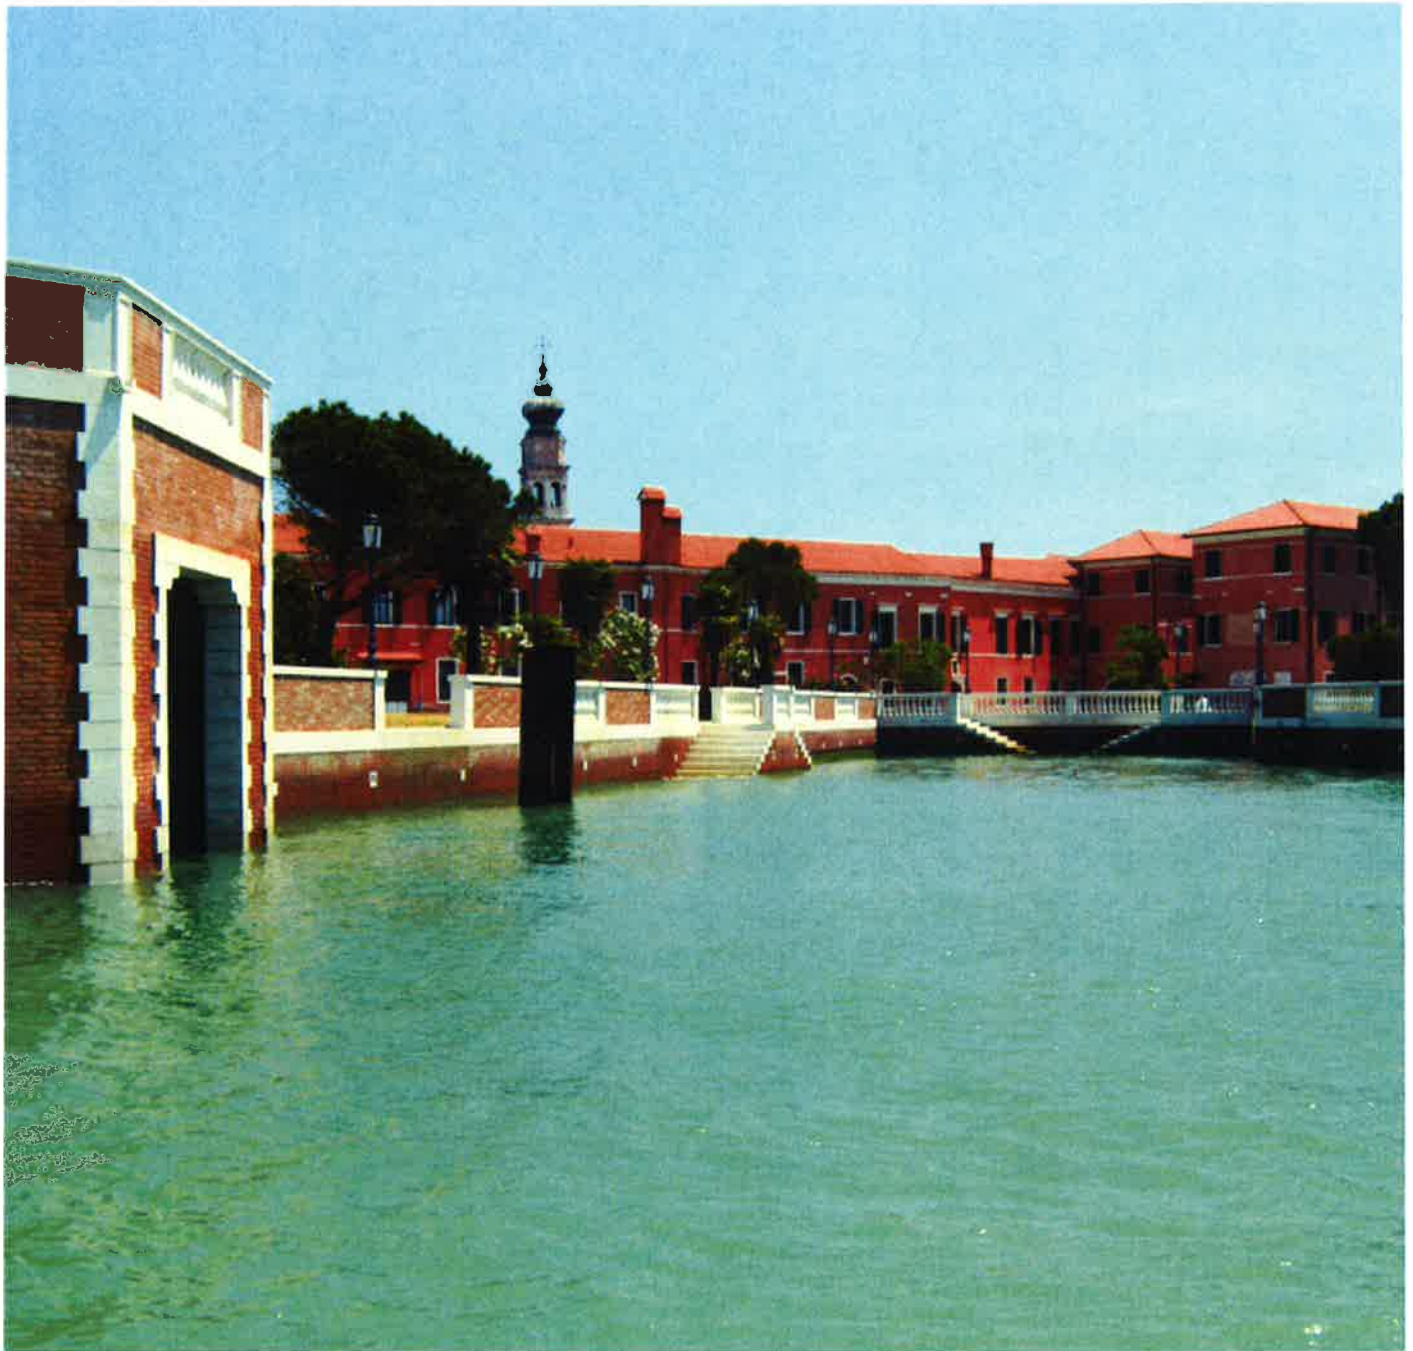
Le nuove rive attrezzate della darsena. Nella darsena, l'intervento ha comportato, tra l'altro, la sistemazione delle scale di accosto, attraverso la sostituzione dei vecchi gradini in calcestruzzo con gradini in pietra bianca calcarea e l'aggiunta di nuovi scalini per consentire l'agibilità degli approdi anche in caso di condizioni di bassa marea eccezionali

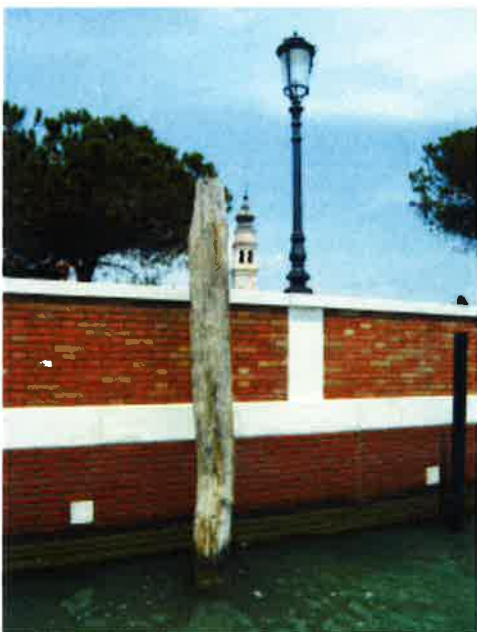
Particolare di un tratto di riva ricostruito, con un lampione del nuovo impianto di illuminazione
