Venezia / Arsenale Ripristino di rive e sponde e tutela dei siti archeologici

Messa in sicurezza e consolidamento delle rive interne ed esterne e delle mura perimetrali dell'arsenale; documentazione, rilievo e protezione delle preesistenze archeologiche

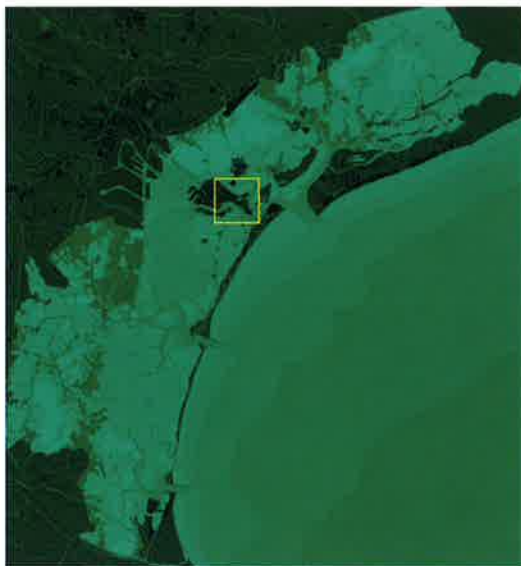
Localizzazione dell'ex isola delle Vergini nell'attuale area dell'arsenale

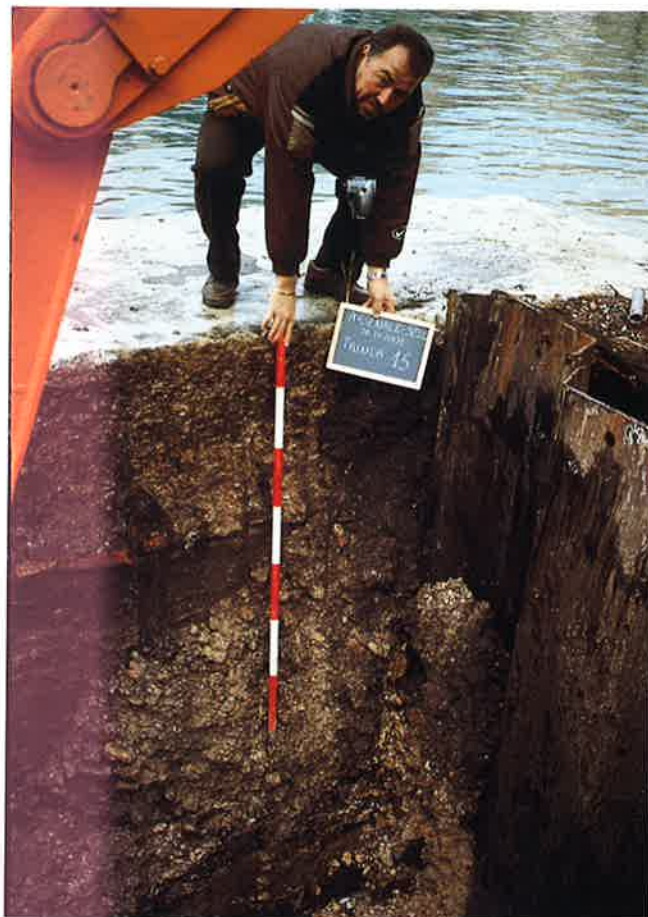
Scavo eseguito lungo le rive dell'arsenale per la verifica delle caratteristiche costruttive delle opere di sponda e l'analisi dei terreni di fondazione

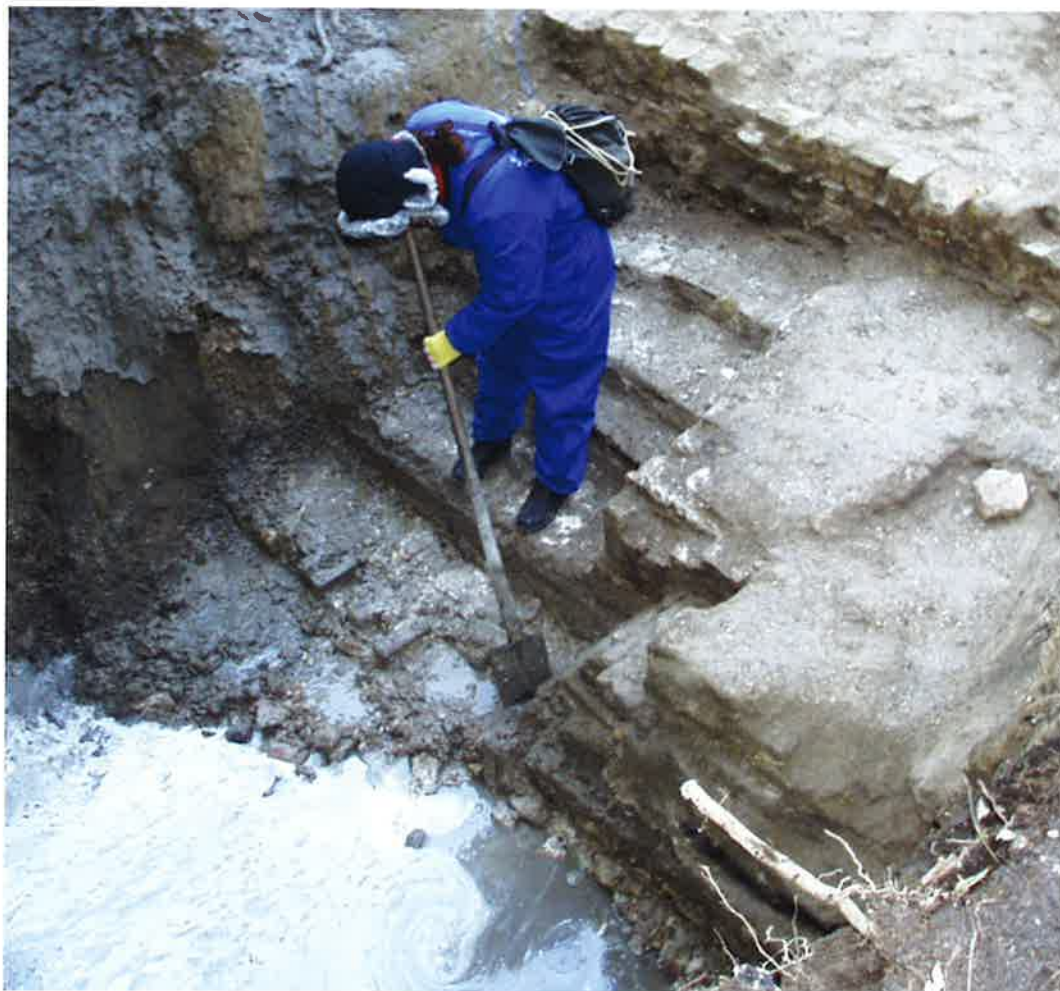
Scavo del sito. Lo scavo è stato avviato mediante scavatrice ed è continuato con mezzi manuali. Le attività sono state seguite dall'archeologo specializzato presente durante le attività di rilievo condotte dal Magistrato alle Acque nell'area dell'arsenale

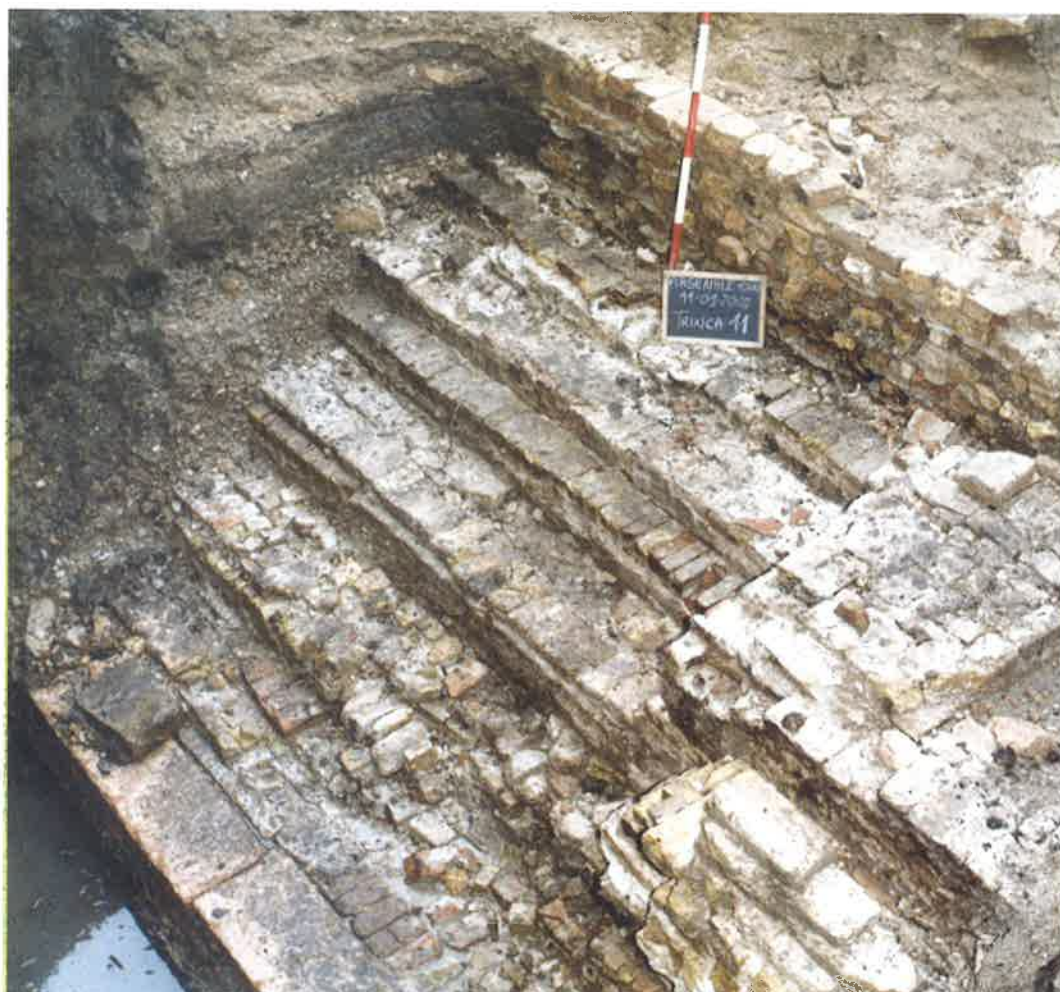
La scalinata come appariva al termine delle operazioni di scavo e pulizia. Una volta ultimate queste lavorazioni si è proceduto al rilievo del manufatto e, successivamente, alla sua protezione con un telo di geotessuto

I resti della porta d'acqua sono costituiti da una scalinata larga oltre 2 m, rinvenuta a circa -70 cm s.l.m.m, di profondità. La scalinata è formata da otto scalini, tutti costruiti in altinelle (5x7,5x16 cm) a eccezione di quello superiore, composto di laterizi per lo più franti e con misure riconducibili allo standard del XV secolo (27x13x6 cm). Le stesse misure si registrano su un alzato di laterizi, di un periodo successivo rispetto alla scalinata, costruito probabilmente a chiusura o a difesa della stessa e collocato sopra il sesto scalino. Si può ipotizzare che il primo scalino e questo alzato risalgano a un periodo compreso tra XV e XVI secolo. In origine, la scalinata doveva avere anche una copertura in lastre di marmo e pietra d'Istria. Il marmo, del tipo rosso di Verona, è ancora presente nell'ultimo gradino, mentre i resti dei lastroni in pietra d'Istria visibili nei livelli inferiori scompaiono salendo verso i gradini superiori. È probabile che al momento dell'abbandono del complesso religioso, i conci di copertura degli scalini superiori siano stati asportati e che quelli più in basso, difficili da recuperare, siano rimasti sul posto.
