Chioggia restauro conservativo e consolidamento del ponte di Vigo*

Obiettivo generale

Contrastare il degrado strutturale del ponte e rinforzarne la struttura

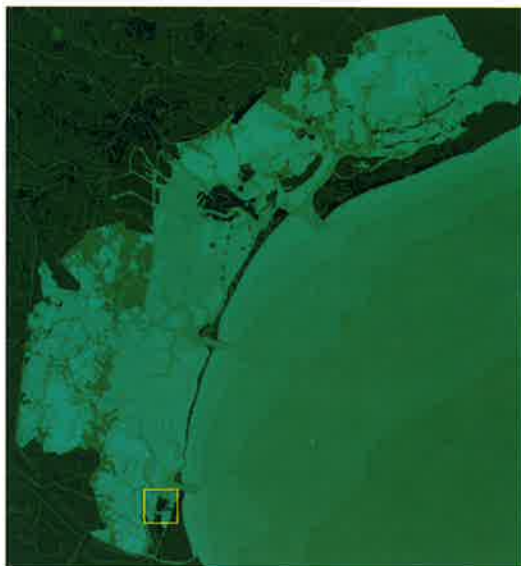
Il ponte di Vigo visto dal canal Vena. Gli interventi si sono resi necessari, a più di cinquant'anni dall'ultimo restauro, per la presenza di gravi segni di degrado strutturale e di deterioramento dei materiali. L'arcata, le spalle, la pavimentazione, i parapetti, gli elementi decorativi e le murature presentano, a seconda dei casi, cedimenti, lesioni, fessurazioni e dissesti
