**Isola di San Lazzaro degli Armeni.  
Interventi di recupero morfologico e di riqualificazione ambientale**

**Localizzazione e tipologie di intervento**

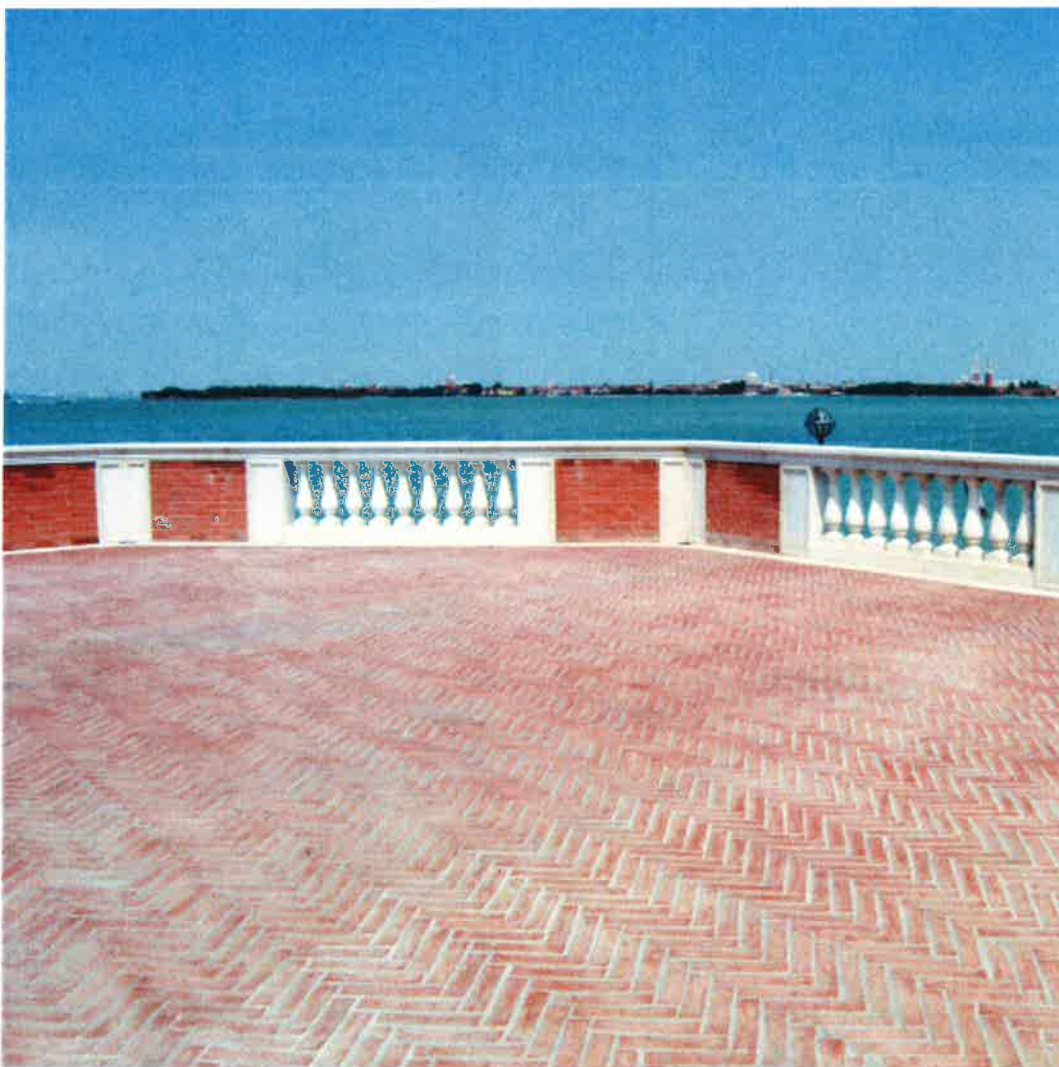
La terrazza panoramica che costituisce la copertura della cavana situata all'estremità ovest dell'isola

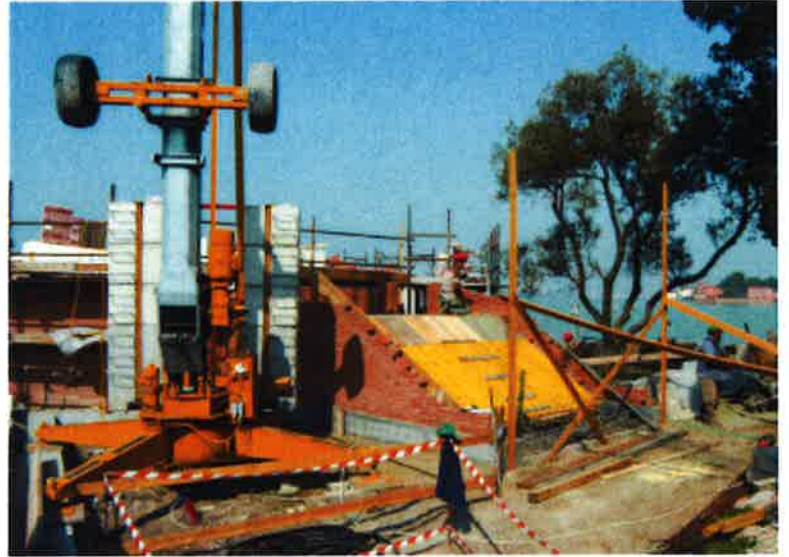
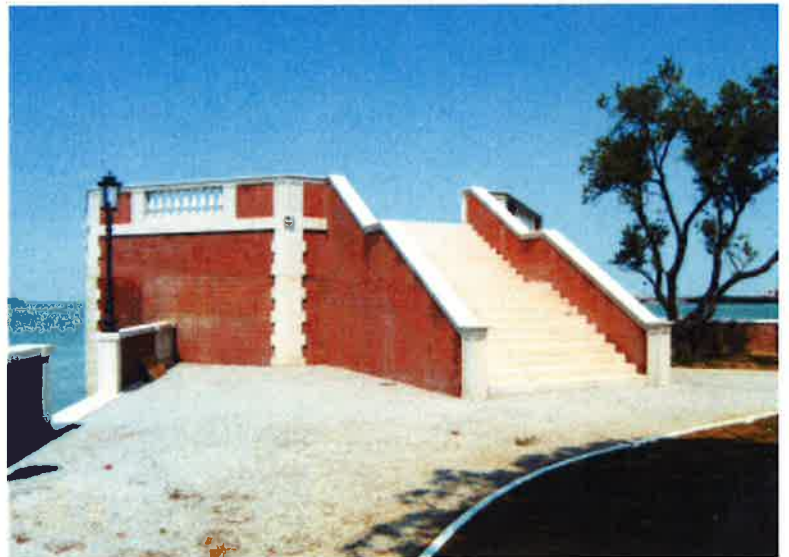
Una fase degli interventi e la cavana a lavori ultimati. La nuova struttura mantiene la stessa forma di quella precedente, conservandone la tipica pianta ottagonale, ma ha un'altezza più elevata per consentirne l'utilizzo anche in caso di alta marea. È stata mantenuta anche l'originaria funzione del tetto, configurato come una terrazza panoramica sulla laguna, con parapetto che alterna mattoni a balaustre in pilastrini. Una scalinata con gradini in pietra collega la terrazza all'isola
