Progetto Mo.S.E

Prove aggiuntive di verifica sull'elemento maschio della cerniera

Relazione a cura dell'esperto metallurgico del MAV

Padova, 12 dicembre 2014

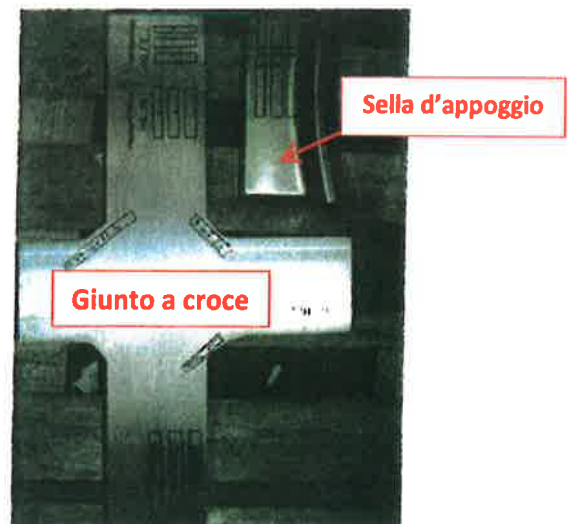
Fig. 2 – Posizione dei provini prelevati nel giunto a croce e nella sella.

Le prove meccaniche 3) e 4) sono state eseguite su provette prelevate nella zona più sollecitata, resa ancora più critica dalla presenza del giunto saldato a croce. Nella fig. 2 sono riportate le posizioni delle relative provette.

Tali prove, eseguite presso il laboratorio accreditato del CTR S.r.l. di Limena (PD) e certificate in data 19-09-2013, hanno riguardato sia il giunto saldato a croce, visibile in fig. 2 (comprendendo il materiale base, la zona termicamente alterata e il materiale d'apporto), sia l'imburratura, anch'essa fonte di tensioni interne, il cui provino è stato ricavato in corrispondenza della circonferenza della piastra superiore.

L'indagine macrografica non ha rivelato la presenza di alterazioni microstrutturali nelle zone interessate dalle saldature più critiche.

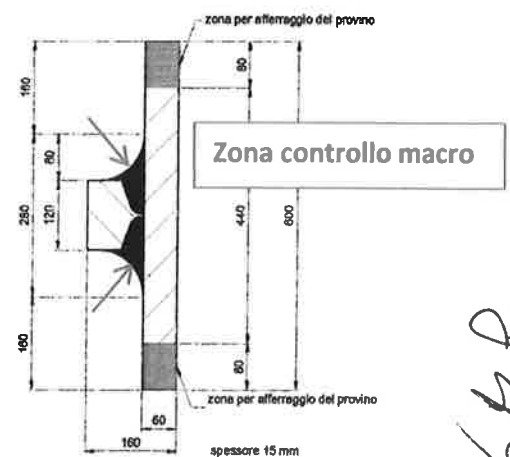
Fig. 3 – Geometria del provino di fatica

- ispezione visiva e indagine fotografica macro del piede del cordone di saldatura di ciascun campione saldato avente geometria a T (vedi frecce rosse in Fig. 3);
- montaggio in macchina del campione;
- esecuzione della prova a fatica in controllo di forza mediante applicazione dell'istogramma di carico a blocchi con acquisizione della rigidità;
- al termine della prova a fatica, in caso di assenza di rottura, ripetizione dell'ispezione visiva e dell'indagine fotografica macro al piede del cordone

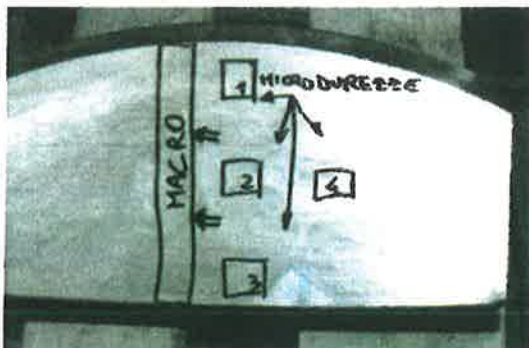
Fig. A1 – Provini d'indagine della sella

L'indagine prescelta ha riguardato aspetti metallografici (macrografia) e meccanici (trazione e microdurezza), eseguite su provette prelevate come indicato in fig. A1; tali prove, eminentemente metallurgiche, sono da noi ritenute idonee per verificare la presenza di eventuali anomalie generate dal tensionatore alla microstruttura dell'acciaio in fase di lavoro. Inoltre, a parte, è stato eseguito un rilievo delle selle d'appoggio del tensionatore, disassemblate dall'elemento maschio, in modo da poterne confrontare il profilo con quello teorico di costruzione.

Alla luce di questi risultati si può affermare che la pressione d'appoggio del martello del tensionatore sulla sella è perfettamente sostenuta dalla microstruttura di quest'ultima, senza provocare fenomeni d'incrudimento.
