#### Il progetto Iter approvativo

### S. Giacomo in Paludo. Un'isola per Venezia, un impegno per l'ambiente \*

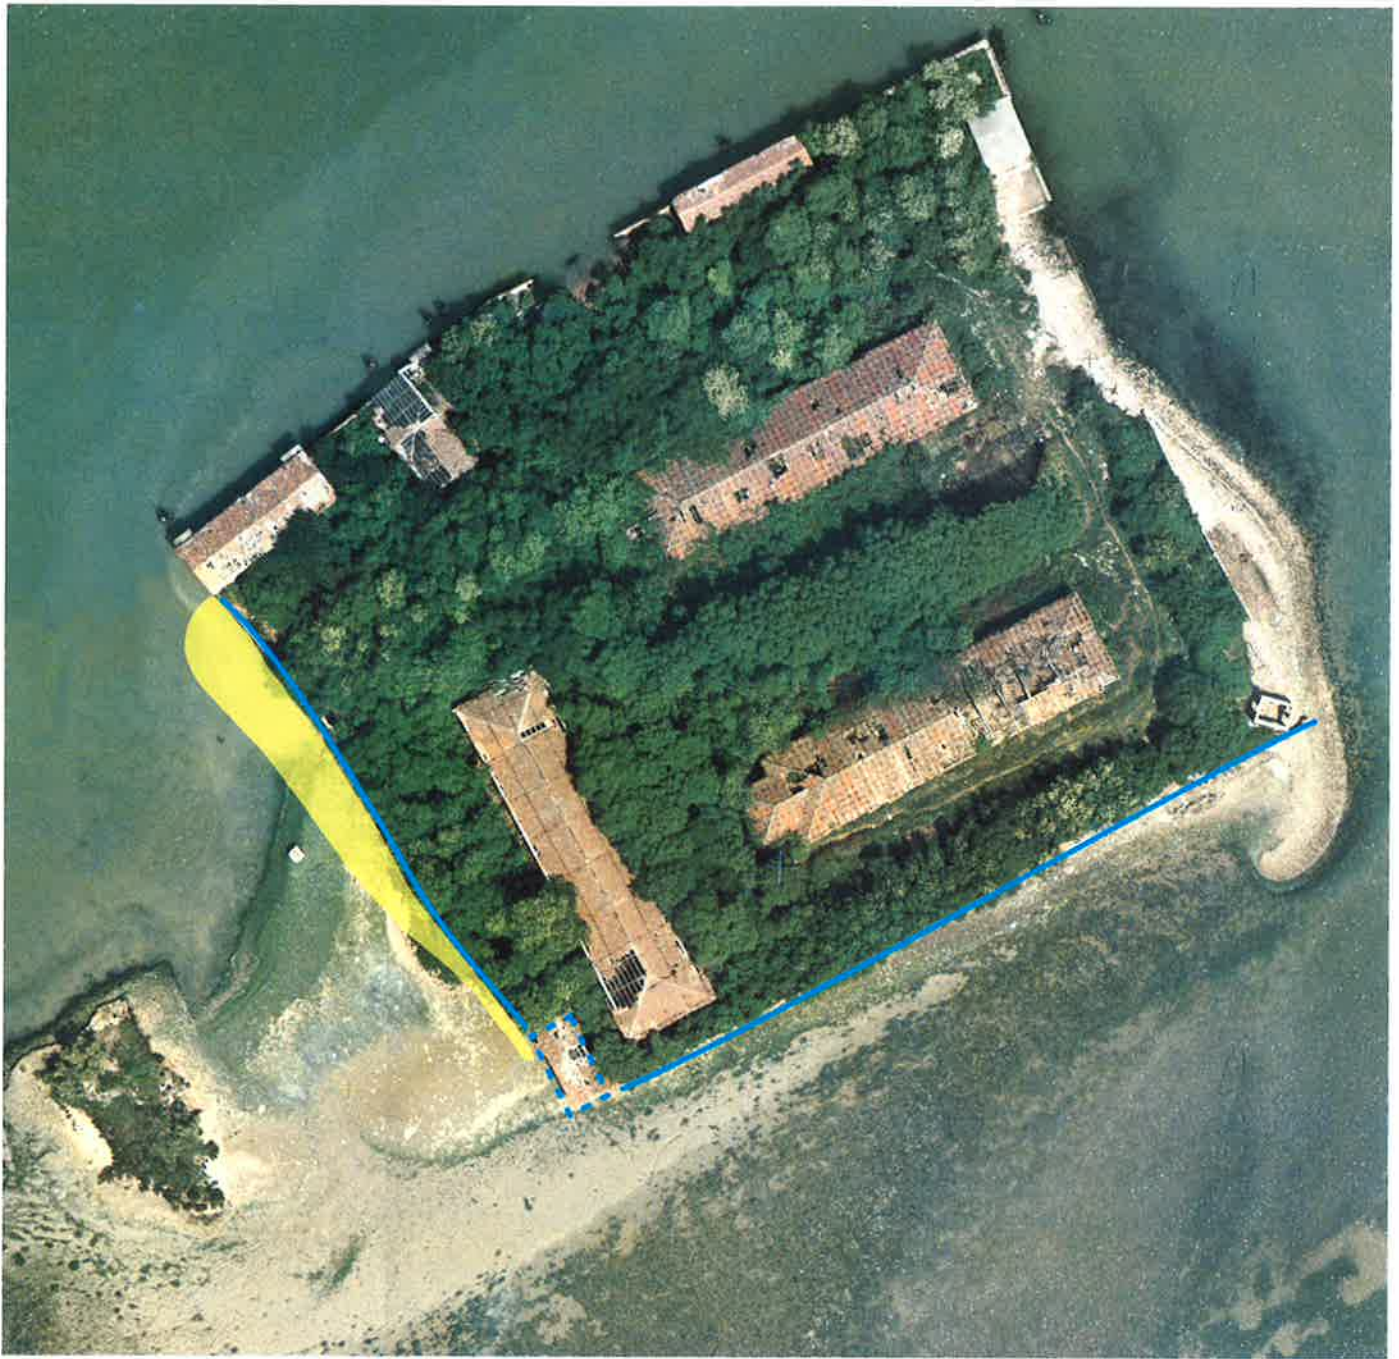
San Giacomo in paludo.  
Localizzazione e tipologie  
di intervento

-   restauro, rinforzo statico o ricostruzione del muro di cinta
-   battigia di protezione del muro restaurato
-   recupero fabbricato
