Area lagunare di Chioggia Recupero morfologico

Magistrato alle Acque
di Venezia - Consorzio
Venezia Nuova
**Dragaggio di canali lagunari
e ricostruzione di velme
e barene**

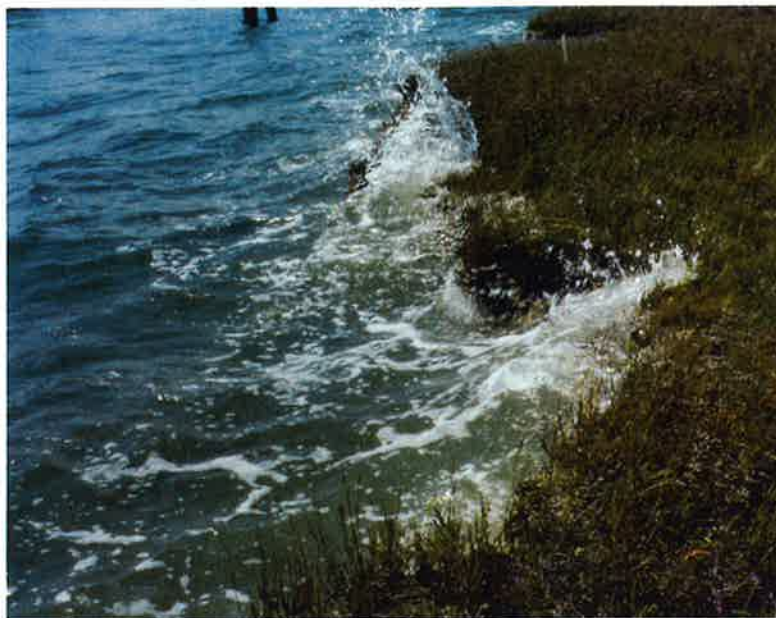
In alto
Particolare di una barena in erosione

Il problema. Erosione delle strutture morfologiche della laguna.

L'erosione dovuta al moto ondoso sgretola il bordo delle barene e piano piano le fa "franare" nei canali adiacenti, provocandone l'interrimento. In tutta la laguna, l'estensione delle barene è passata dagli oltre 70 Km² dell'inizio del secolo ai circa 40 Km² attuali

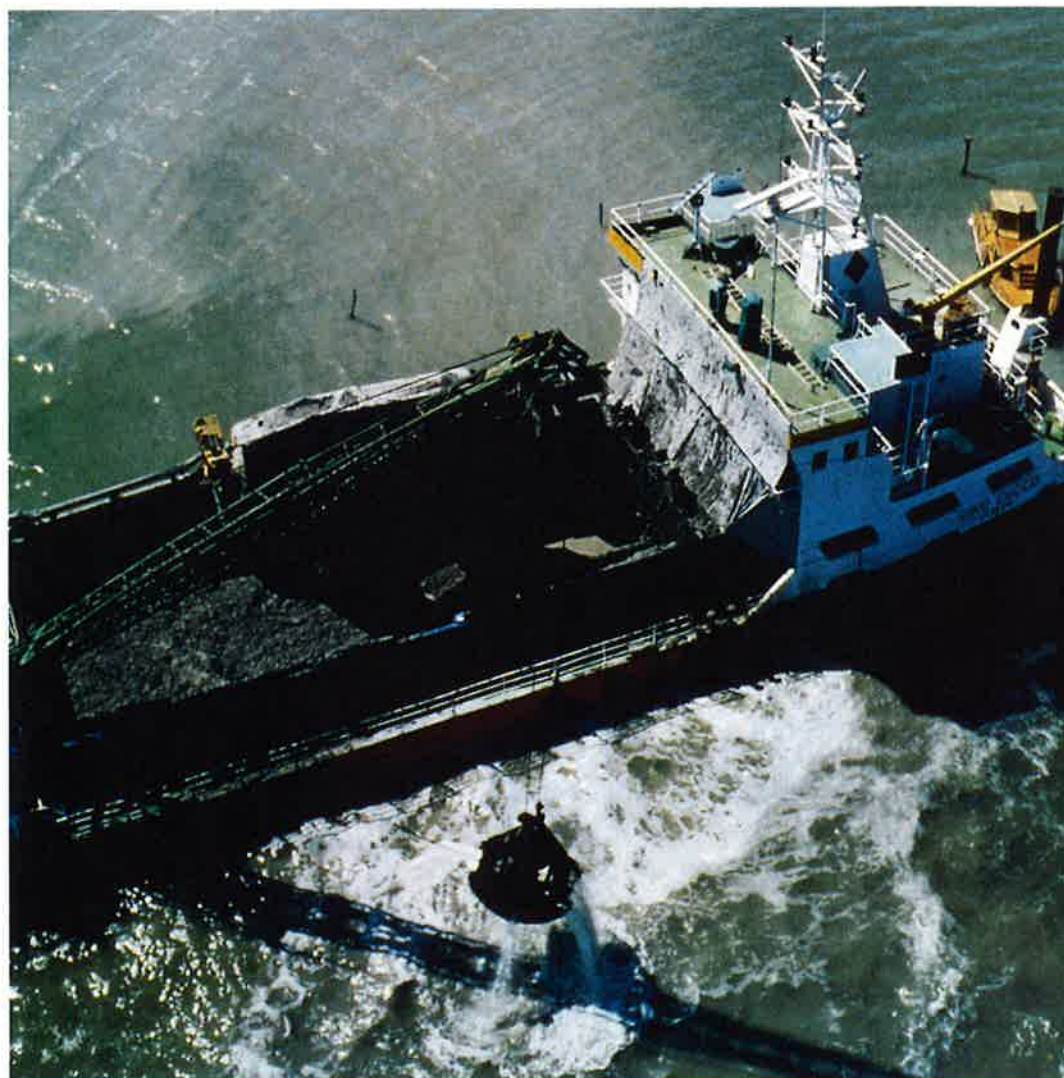
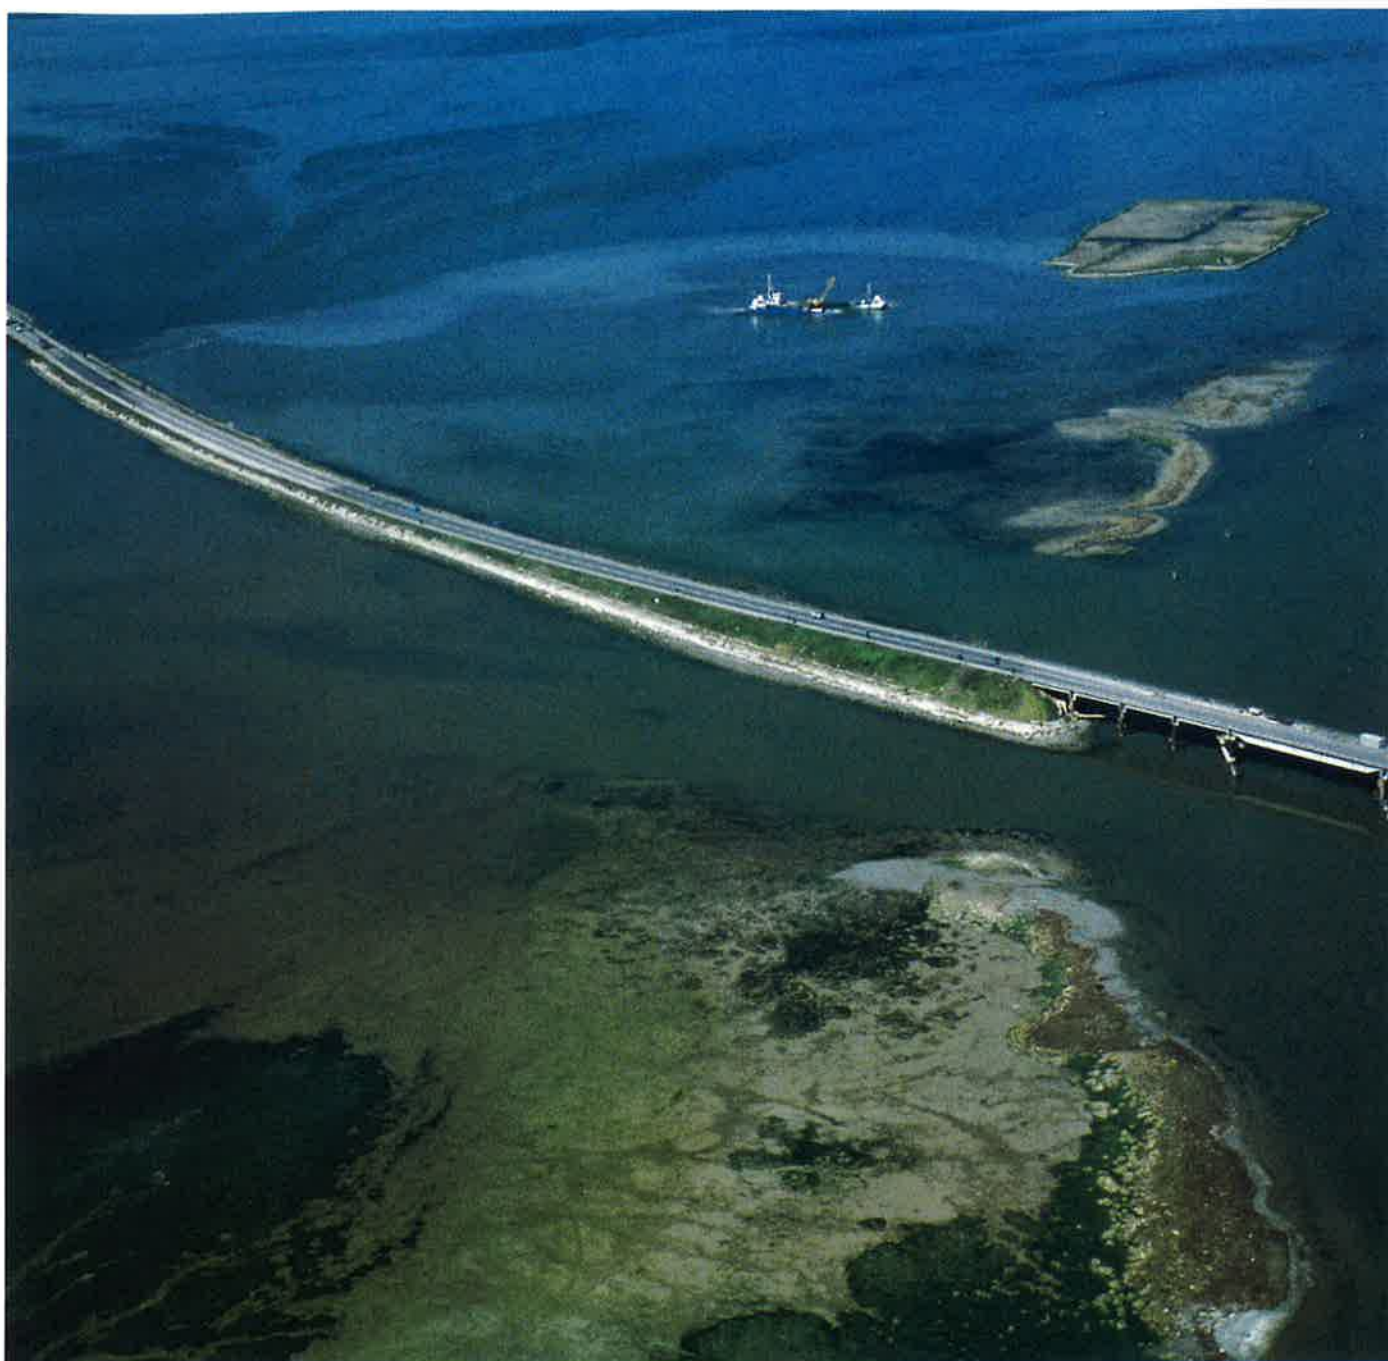
In basso e nella pagina seguente
Alcune fasi delle attività di dragaggio in val di Brenta

Una soluzione. Dragaggio dei canali lagunari sotto il ponte translagunare della strada Romea.

Obiettivo dei dragaggi è il miglioramento della circolazione idraulica della val di Brenta, in cui l'espansione della marea si era drasticamente ridotta con la costruzione del ponte. I sedimenti dragati sono stati impiegati per la ricostruzione di nuove barene nell'area di Chioggia

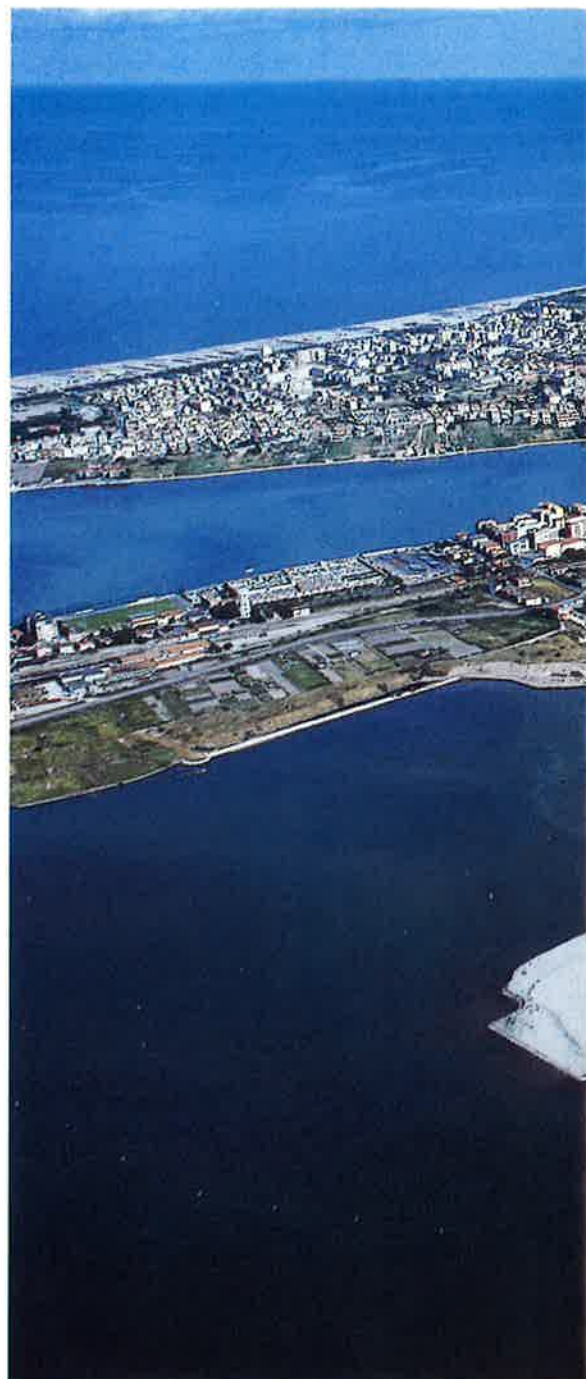
A destra

Una soluzione. Ricostruzione di barene lungo il canale Lombardo.

In quest'area l'erosione aveva provocato la riduzione della superficie delle barene già esistenti e aveva aggredito i bassi fondali. I sedimenti, trasportati dalla corrente si accumulavano nel canale, riducendone la sezione e rendendo difficile la navigazione. Le nuove barene sono risultate un'efficace protezione del canale dai continui interrimenti, tanto che dal momento della loro realizzazione non sono più stati necessari dragaggi di manutenzione.

Le nuove barene lungo il canale Lombardo

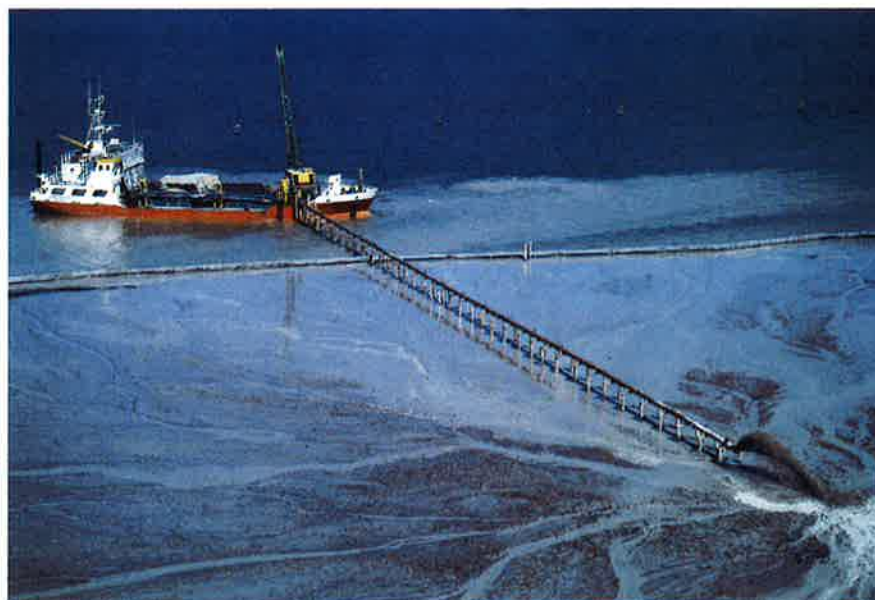
In basso

Il rifluimento della miscela di acqua e sabbia per la ricostruzione di una barena. I sedimenti impiegati per questo tipo di interventi morfologici devono rispondere a specifiche caratteristiche chimiche e fisiche stabilite in un apposito protocollo siglato da: Ministero dell'Ambiente, Magistrato alle Acque, Regione del Veneto, Provincia di Venezia, Comuni di Venezia e Chioggia

La ricostruzione di una barena avviene secondo le seguenti modalità:

- viene predisposto un perimetro chiuso, mediante una palificata continua;
- nella parte interna dei pali viene fissata una rete idraulica;
- creato questo "contenitore", viene versata all'interno una miscela di acqua e sabbia, proveniente dal dragaggio di canali lagunari
