## Barene di Tessera Protezione delle morfologie in erosione e tutela dei siti archeologici

### Obiettivo generale

Recupero morfologico

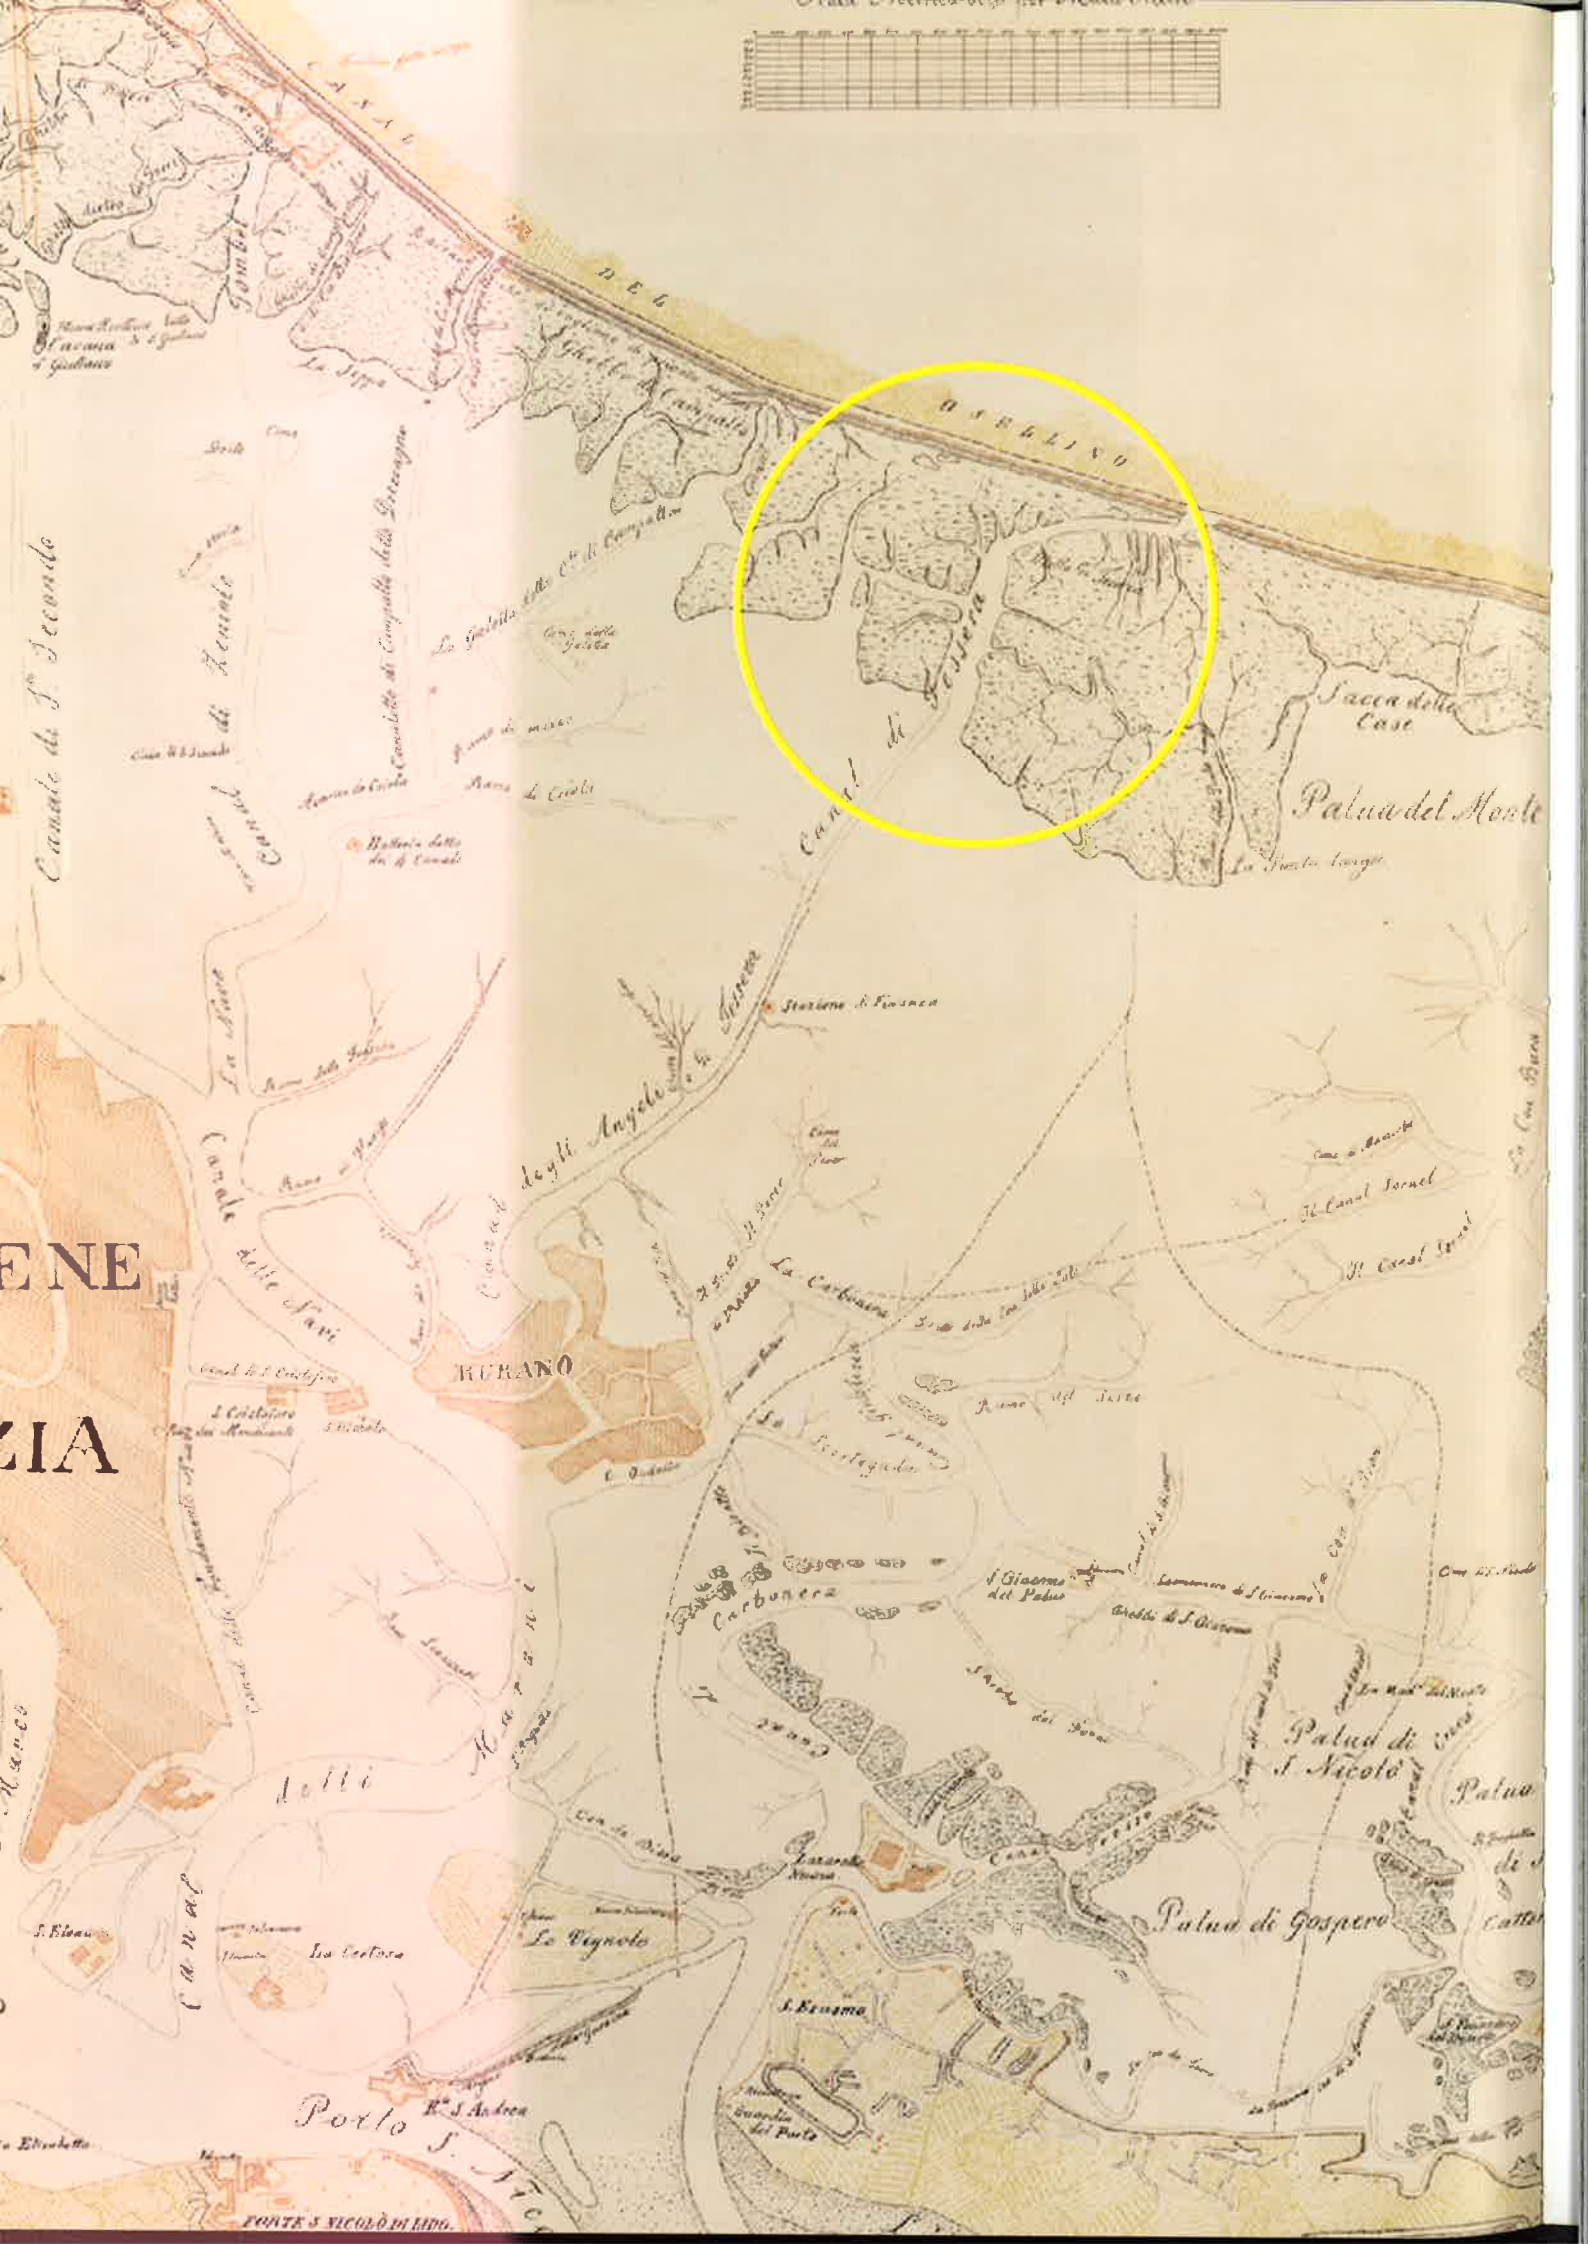
L'area di intervento nella mappa di De Bernardi (1844)

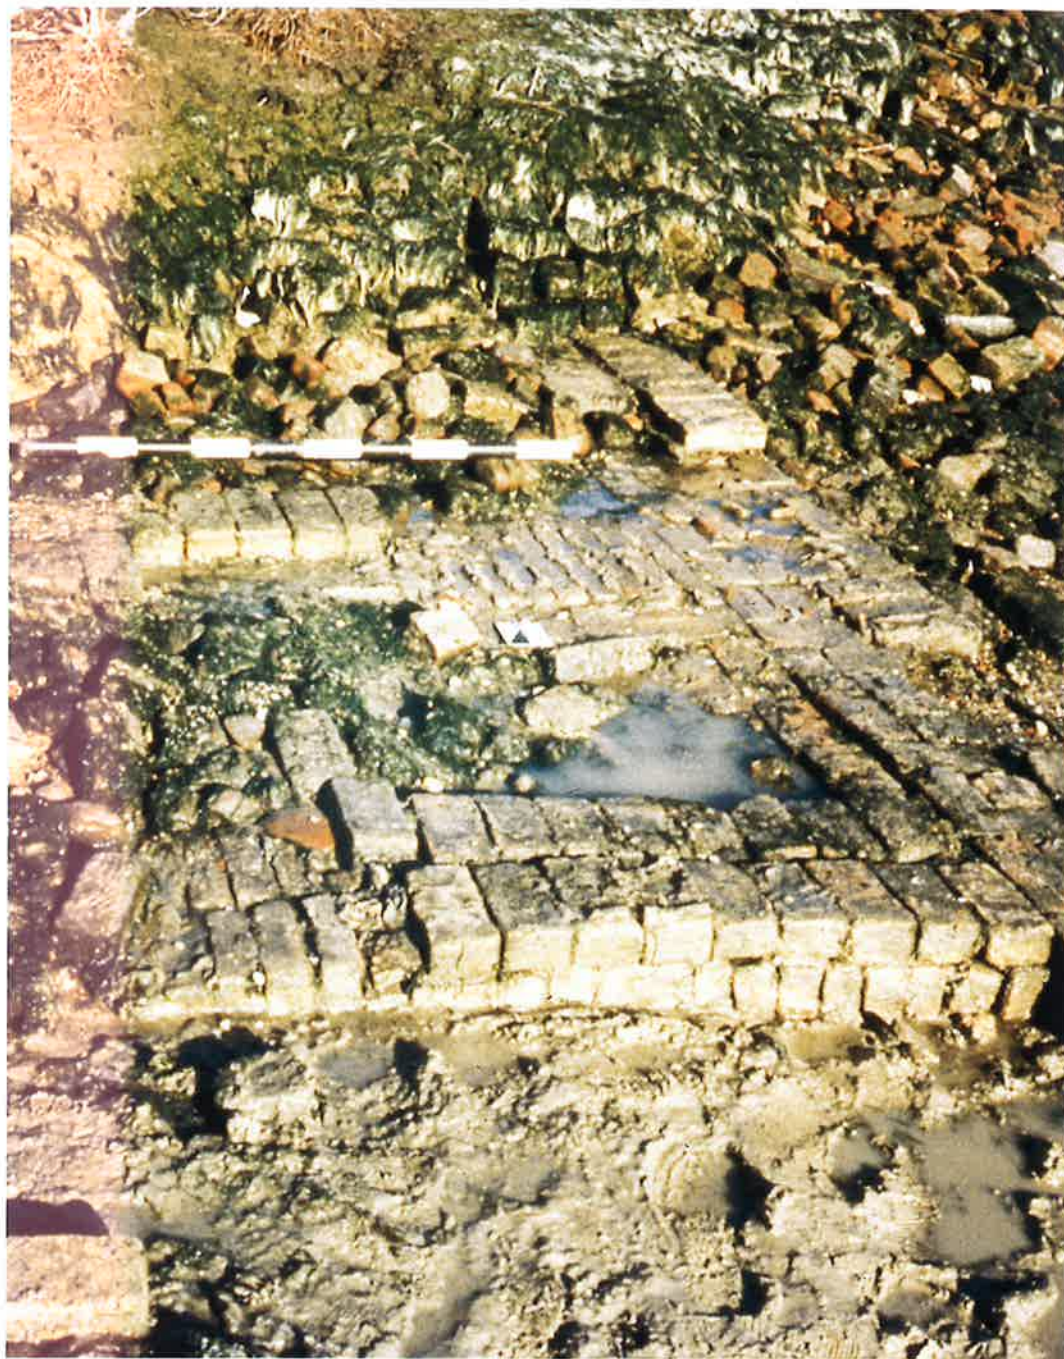
Oltre a questo sito, i rilievi hanno messo in evidenza undici aree di interesse dove sono stati rinvenuti soprattutto frammenti ceramici e di laterizi, anche in forte concentrazione (foto a destra). Le ceramiche dovrebbero risalire all'epoca tardo-medievale e post-medievale, entro un arco cronologico che per la maggior parte dei pezzi può restringersi tra il XVI e il XVII sec. Nel complesso, tuttavia, si riscontra una certa omogeneità della tipologia dei materiali rinvenuti nelle diverse aree, con particolare riferimento alla ceramica invetriata monocroma, riferibile in notevole quantità a forme del tipo olla o simili. Di particolare interesse il ritrovamento di numerosi frammenti di "forme da zucchero", del XVII secolo. Si tratta di contenitori di forma conica con un foro all'estremità, realizzati in ceramica acroma senza rivestimento, e destinati alla lavorazione dello zucchero. La presenza di questi reperti potrebbe riferirsi a opere di colmata e di potenziamento di una zona di terreno bassa o in erosione. La presenza di questi particolari manufatti, inoltre, si relaziona con un'attività industriale specializzata. Allo stato attuale, però, non possiamo sapere se questa sia in rapporto diretto con centri di lavorazione dello zucchero o con *figlinae* che producevano questo tipo di contenitori, dislocate nella zona del canale di Tesserà, o se si tratta di "butti" contenenti materiale che proveniva anche da zone più distanti
